UI Board Test & Fehlersuche

<https://www.amateurfunk-sulingen.de/wiki/> - Afu - Wiki des DARC OV Sulingen I40

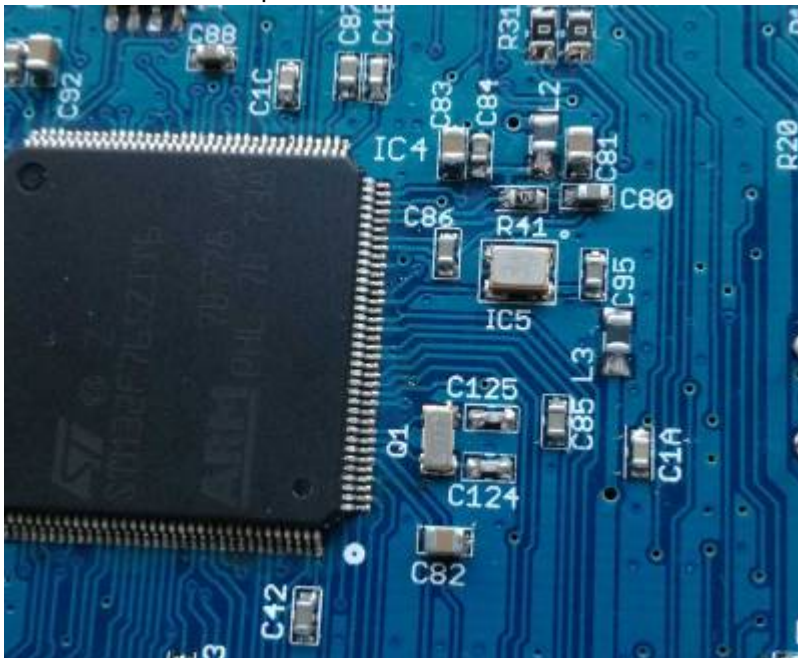
Achtung: MCU Pin1 Markierung

die MCU hat zwei (!) Pin 1 Markierungen

Orientation of TXCO & MCU (photo DF9EH)

Note: Achtung: die MCU hat zwei (!) Pin 1 Markierungen

- Uhrenquarz und TCXO sind für das Flashen beide absolute Voraussetzung.
- Bitte genau prüfen ob der TCXO richtig herum eingelötet ist!
- wenn die 3V3 am C95 nicht mehr anliegen ist L3 wohl defekt
