## UI Board Test & Fehlersuche

<https://www.amateurfunk-sulingen.de/wiki/> - Afu - Wiki des DARC OV Sulingen I40

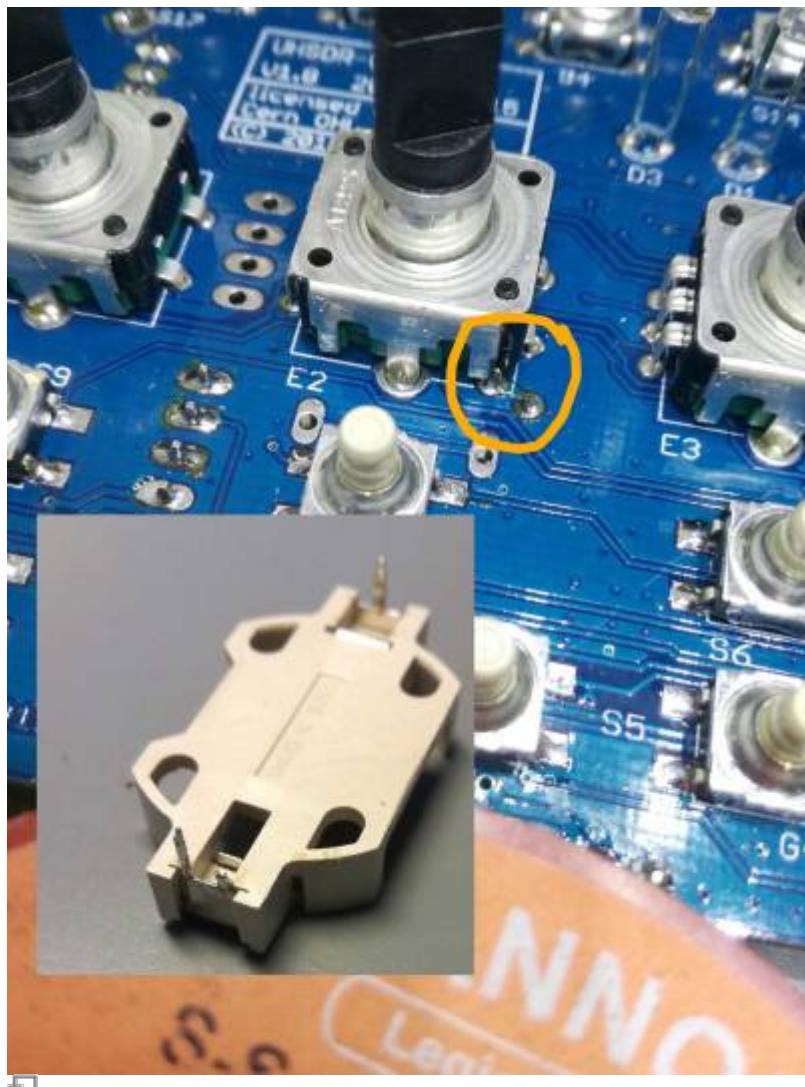
Note: Also ganz wichtig: Wie auf dem Bild zu sehen unbedingt den einen Anschlußpin vor dem Einbau kürzen/abschneiden.

Potential Shortcut (photo DF9EH)

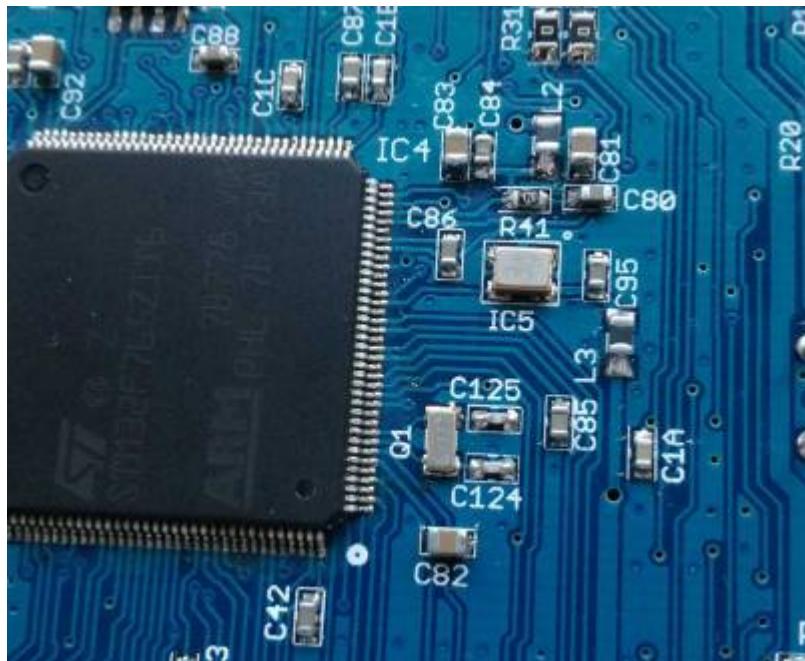
Orientation of TXCO & MCU (photo DF9EH)

Note: Achtung: die MCU hat zwei (!) Pin 1 Markierungen

- Uhrenquarz und TCXO sind für das Flashen beide absolute Voraussetzung.
- Bitte genau prüfen ob der TCXO richtig herum eingelötet ist!
- wenn die 3V3 am C95 nicht mehr anliegen ist L3 wohl defekt
