UI Board Test & Fehlersuche

<https://www.amateurfunk-sulingen.de/wiki/> - Afu - Wiki des DARC OV Sulingen I40

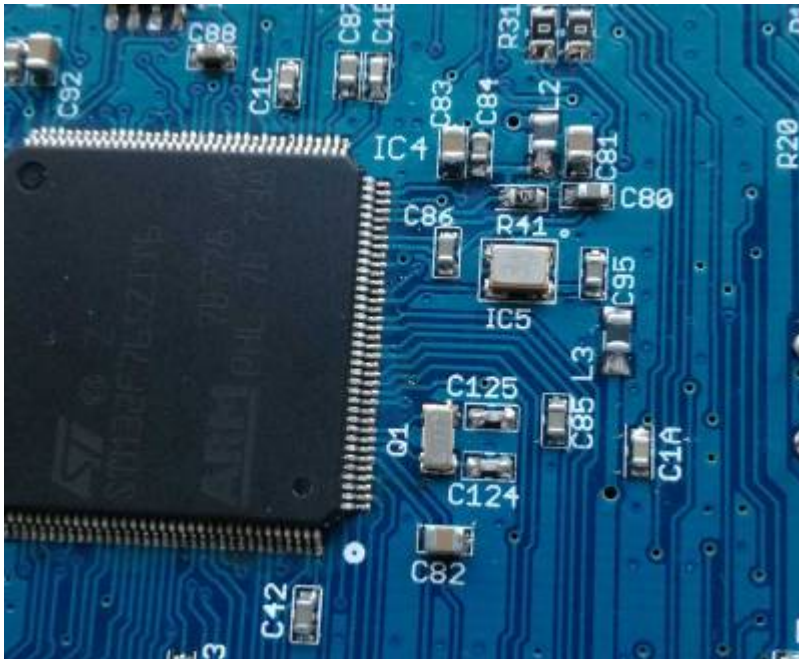
Orientation of TXCO & MCU (photo DF9EH)

Note: Achtung: die MCU hat zwei (!) Pin 1 Markierungen
