## **UI Board Test & Fehlersuche**

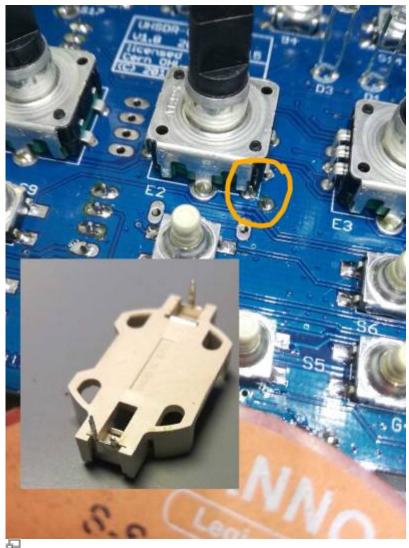
Note: Also ganz wichtig: Wie auf dem Bild zu sehen unbedingt den einen Anschlußpin vor dem Einbau kürzen/abschneiden.

Potential Shortcut (photo DF9EH)

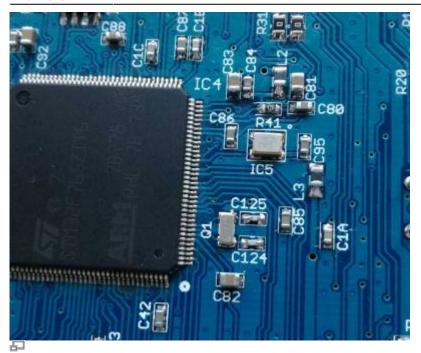
die MCU hat zwei (!) Pin 1 Markierungen

Orientation of TXCO & MCU (photo DF9EH)

Note: Achtung: die MCU hat zwei (!) Pin 1 Markierungen

- Uhrenquarz und TCXO sind für das Flashen beide absolute Voraussetzung.
- Bitte genau prüfen ob der TCXO richtig herum eingelötet ist!
- wenn die 3V3 am C95 nicht mehr anliegen ist L3 wohl defekt
