UI Board Test & Fehlersuche

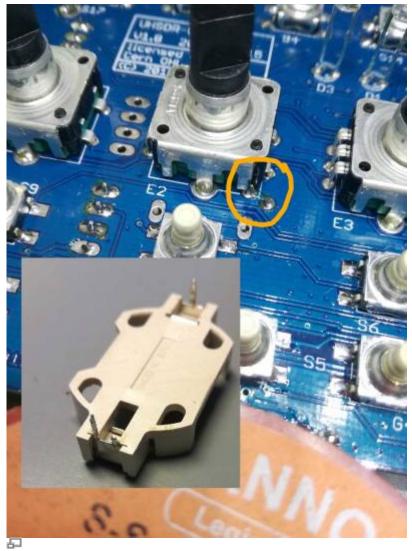
Note: Also ganz wichtig: Wie auf dem Bild zu sehen unbedingt den einen Anschlußpin vor dem Einbau kürzen/abschneiden.

Potential Shortcut (photo DF9EH)

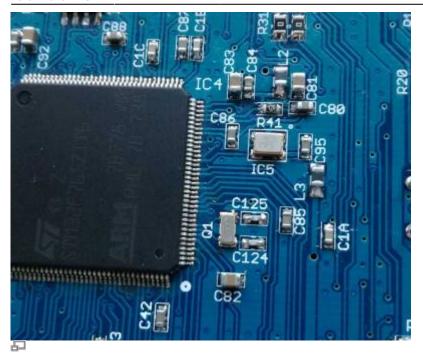
die MCU hat zwei (!) Pin 1 Markierungen

Orientation of TXCO & MCU (photo DF9EH)

Note: Achtung: die MCU hat zwei (!) Pin 1 Markierungen

- Uhrenquarz und TCXO sind für das Flashen beide absolute Voraussetzung.
- Bitte genau prüfen ob der TCXO richtig herum eingelötet ist!
- wenn die 3V3 am C95 nicht mehr anliegen ist L3 wohl defekt
