# UI Board Test & Fehlersuche

<https://www.amateurfunk-sulingen.de/wiki/> - Afu - Wiki des DARC OV Sulingen I40

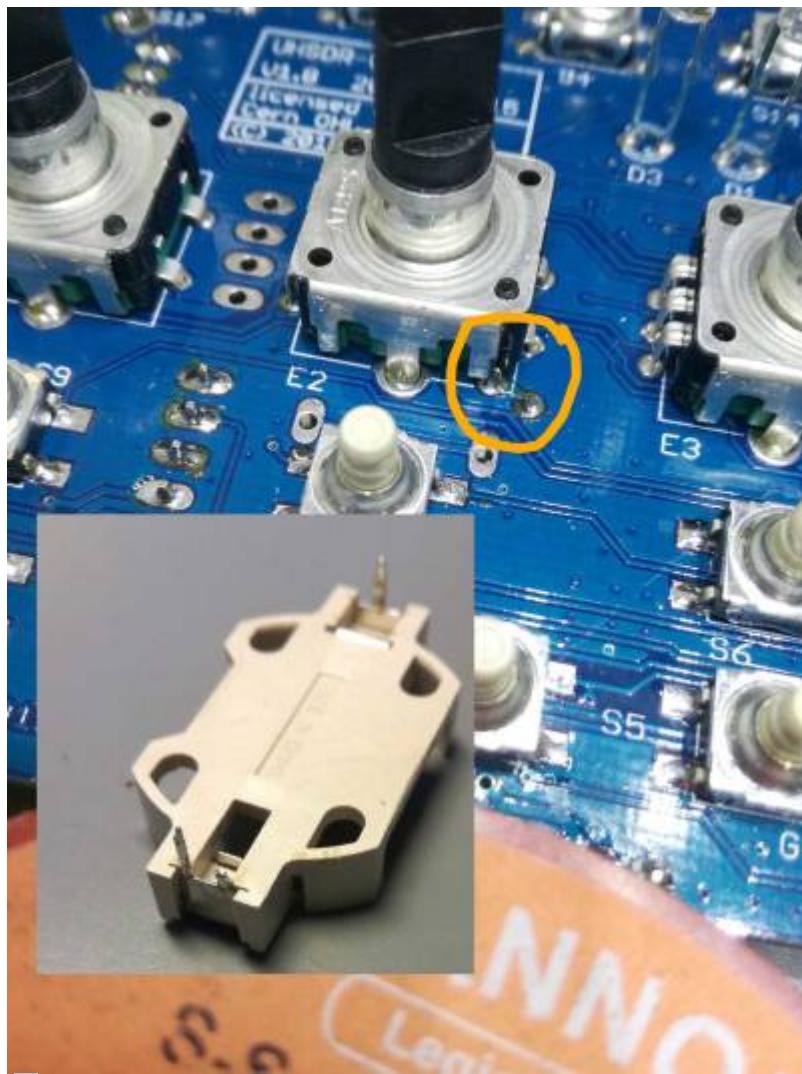
Note: Also ganz wichtig: Wie auf dem Bild zu sehen unbedingt den einen Anschlußpin vor dem Einbau kürzen/abschneiden.

Potential Shortcut (photo DF9EH)

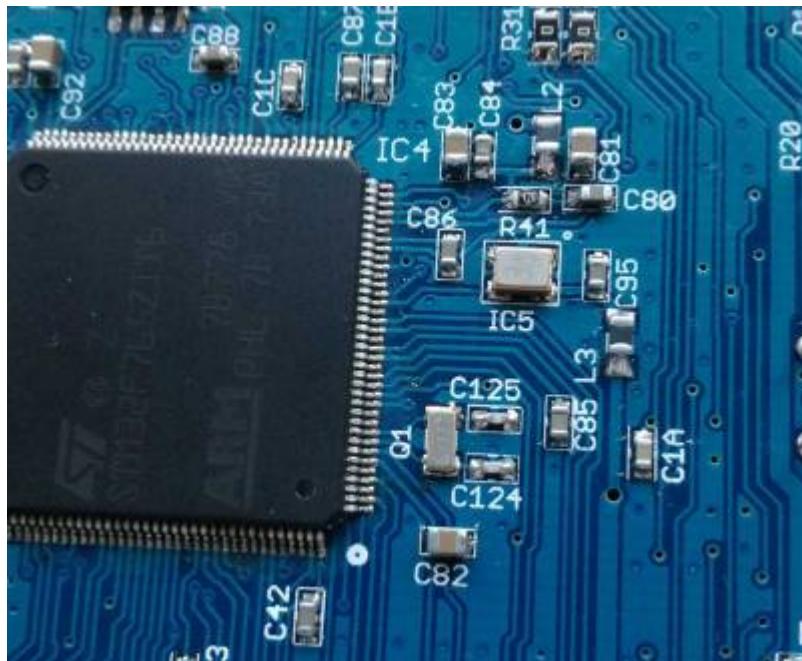
#### Orientation of TXCO & MCU (photo DF9EH)

Note: Achtung: die MCU hat zwei (!) Pin 1 Markierungen
