UI Board Test & Fehlersuche

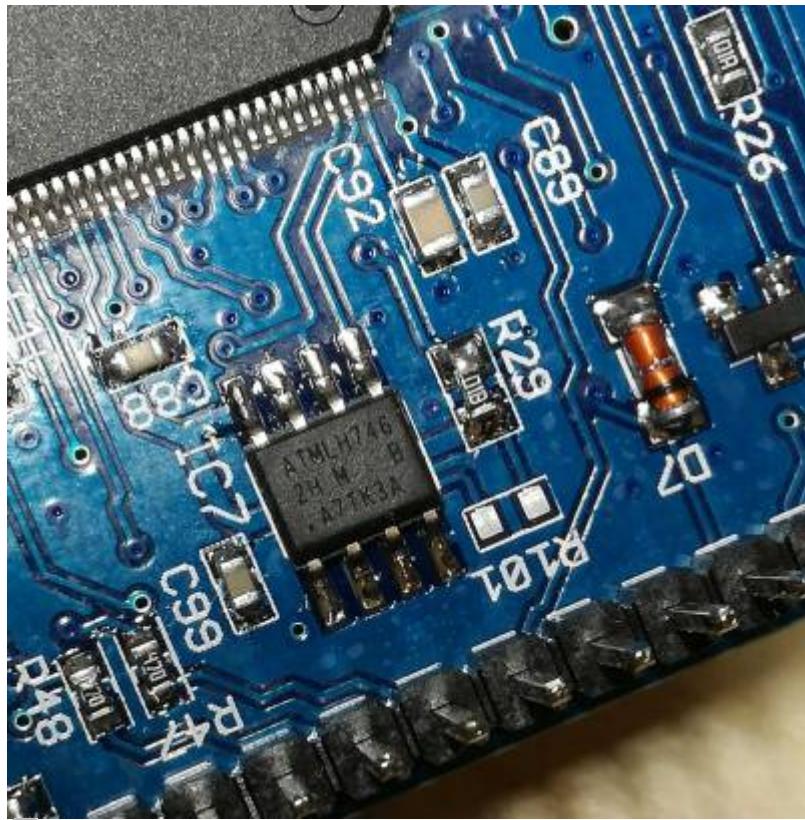
EEPROM IC7 Einbau Lage

EEPROM IC7 position (photo DF9EH)

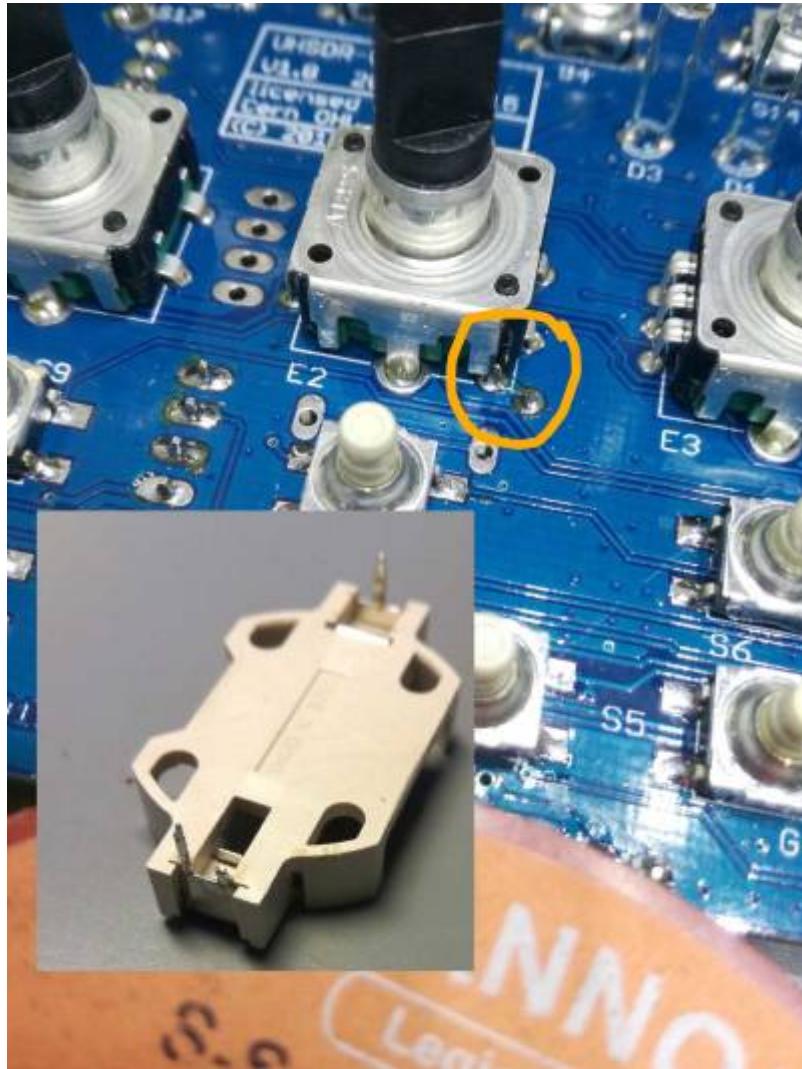
Potential Shortcut (photo DF9EH)

Note: Also ganz wichtig: Wie auf dem Bild zu sehen unbedingt den einen Anschlußpin vor dem Einbau kürzen/abschneiden.

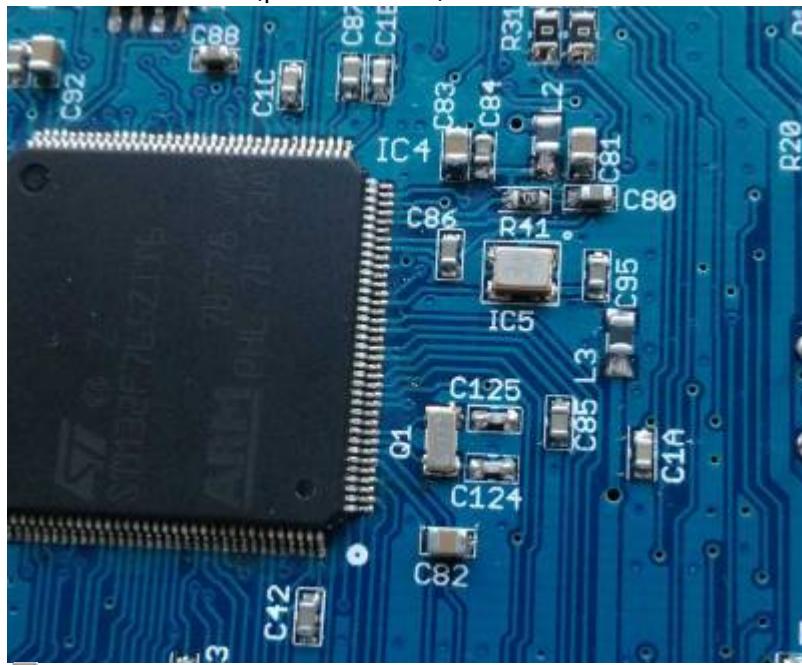
Orientation of TXCO & MCU (photo DF9EH)

Note: Achtung: die MCU hat zwei (!) Pin 1 Markierungen
