## UI Board Test & Fehlersuche

### EEPROM IC7 Einbau Lage

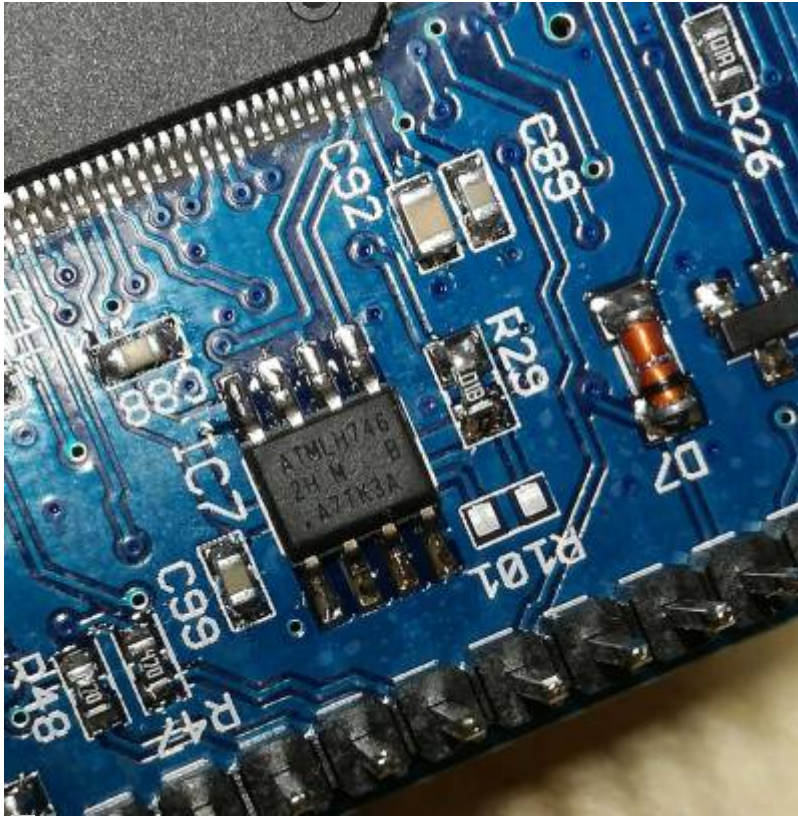
EEPROM IC7 position (photo DF9EH)
