UI Board Test & Fehlersuche

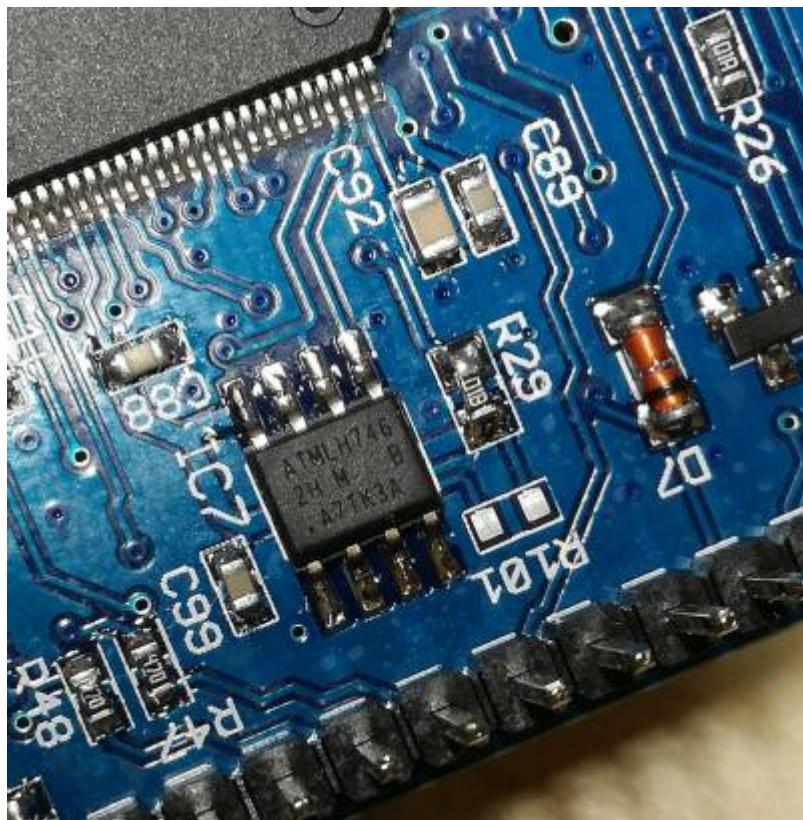
EEPROM IC7 Einbau Lage

EEPROM IC7 position (photo DF9EH)

This is where the dot is printed. Also the edge of the case is slanted near the 1-4 pins. See [here](#)

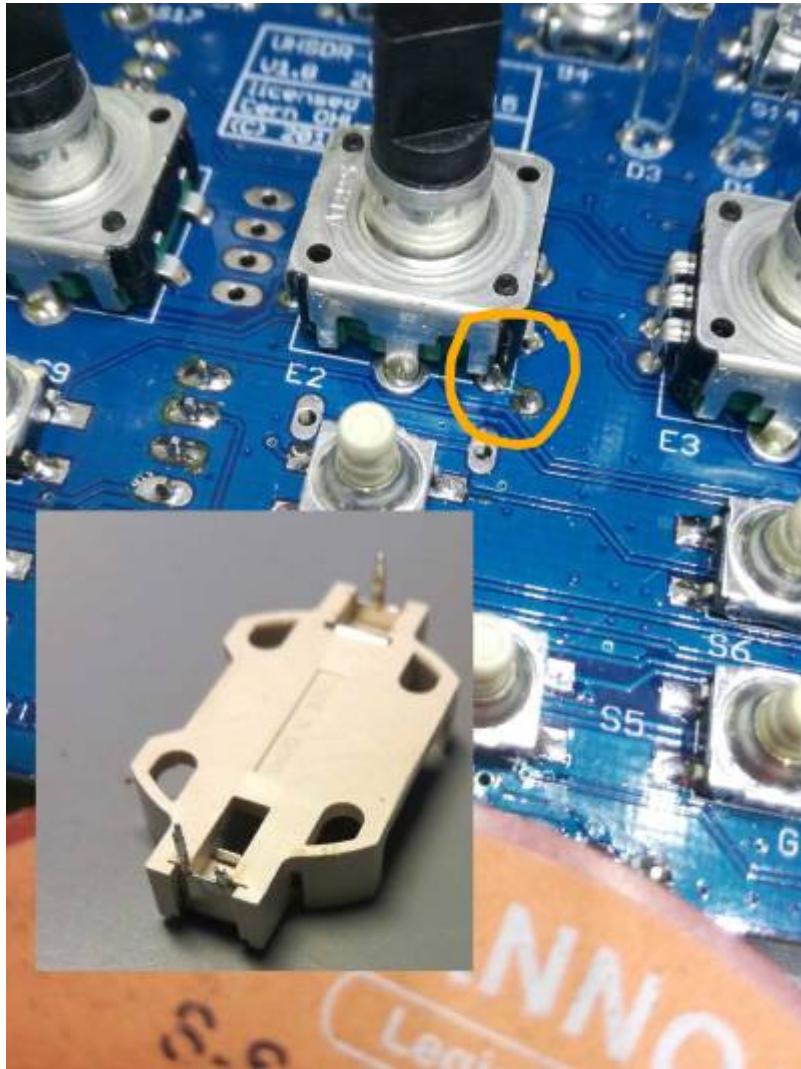
Note: Also ganz wichtig: Wie auf dem Bild zu sehen unbedingt den einen Anschlußpin vor dem Einbau kürzen/abschneiden.

Potential Shortcut (photo DF9EH)

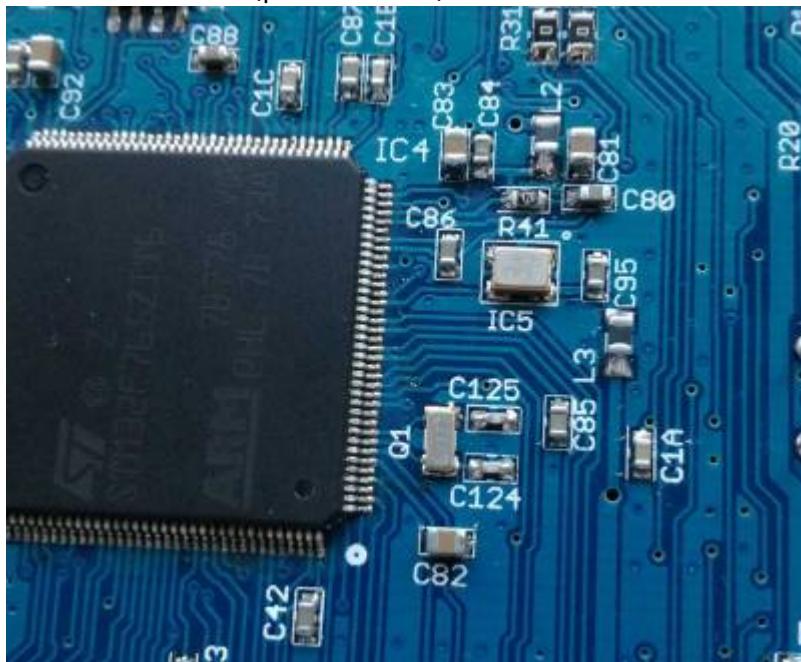
Orientation of TXCO & MCU (photo DF9EH)

Note: Achtung: die MCU hat zwei (!) Pin 1 Markierungen
