UI Board Test & Fehlersuche

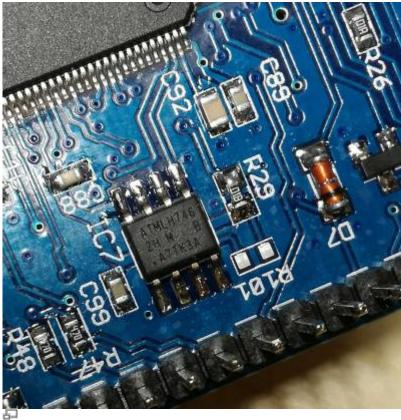
EEPROM IC7 Einbau Lage

EEPROM IC7 position (photo DF9EH)

This is where the dot is printed. Also the edge of the case is slanted near the 1-4 pins. See here

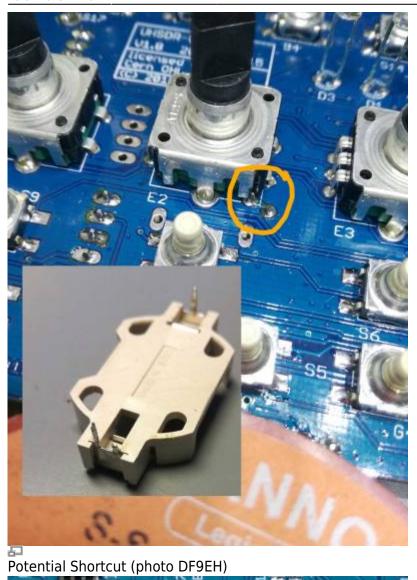
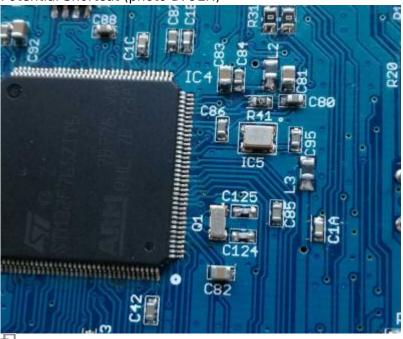
Achtung: MCU Pin1 Markierung

die MCU hat zwei (!) Pin 1 Markierungen

Orientation of TXCO & MCU (photo DF9EH)

Note: Achtung: die MCU hat zwei (!) Pin 1 Markierungen

Note: Also ganz wichtig: Wie auf dem Bild zu sehen unbedingt den einen Anschlußpin vor dem Einbau kürzen/abschneiden.
