UI Board Test & Fehlersuche

<https://www.amateurfunk-sulingen.de/wiki/> - Afu - Wiki des DARC OV Sulingen I40

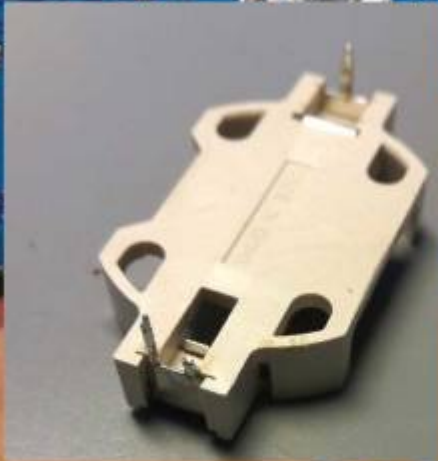
Achtung: MCU Pin1 Markierung

die MCU hat zwei (!) Pin 1 Markierungen

Potential Shortcut (photo DF9EH)

Note: Also ganz wichtig: Wie auf dem Bild zu sehen unbedingt den einen Anschlußpin vor dem Einbau kürzen/abschneiden.
