UI Board Test & Fehlersuche

<https://www.amateurfunk-sulingen.de/wiki/> - Afu - Wiki des DARC OV Sulingen I40

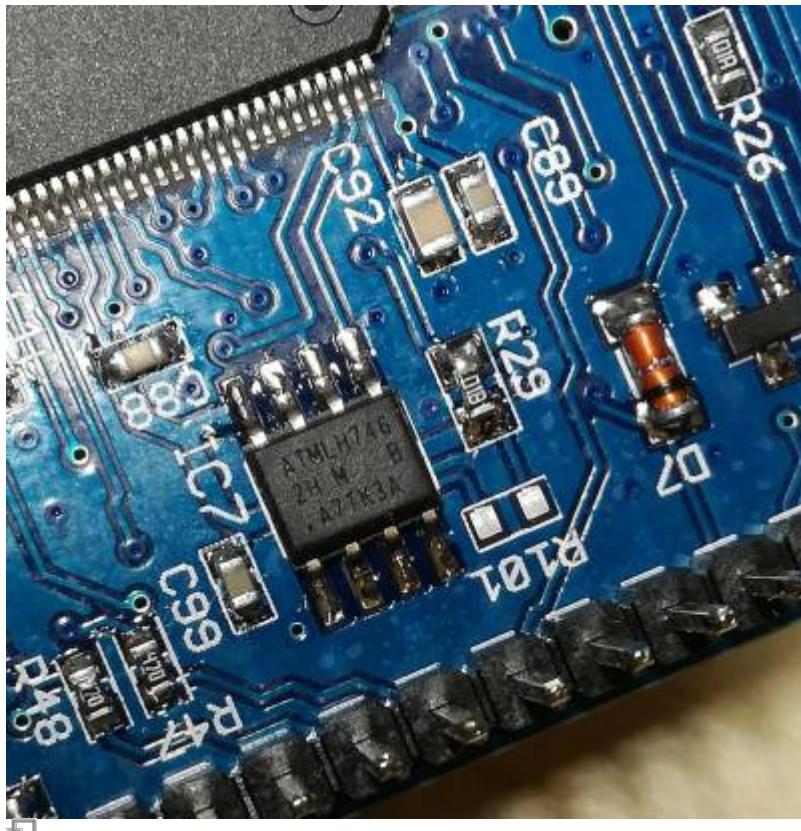
EEPROM IC7 Einbau Lage

EEPROM IC7 position (photo DF9EH)

This is where the dot is printed. Also the edge of the case is slanted near the 1-4 pins. See [here](#)

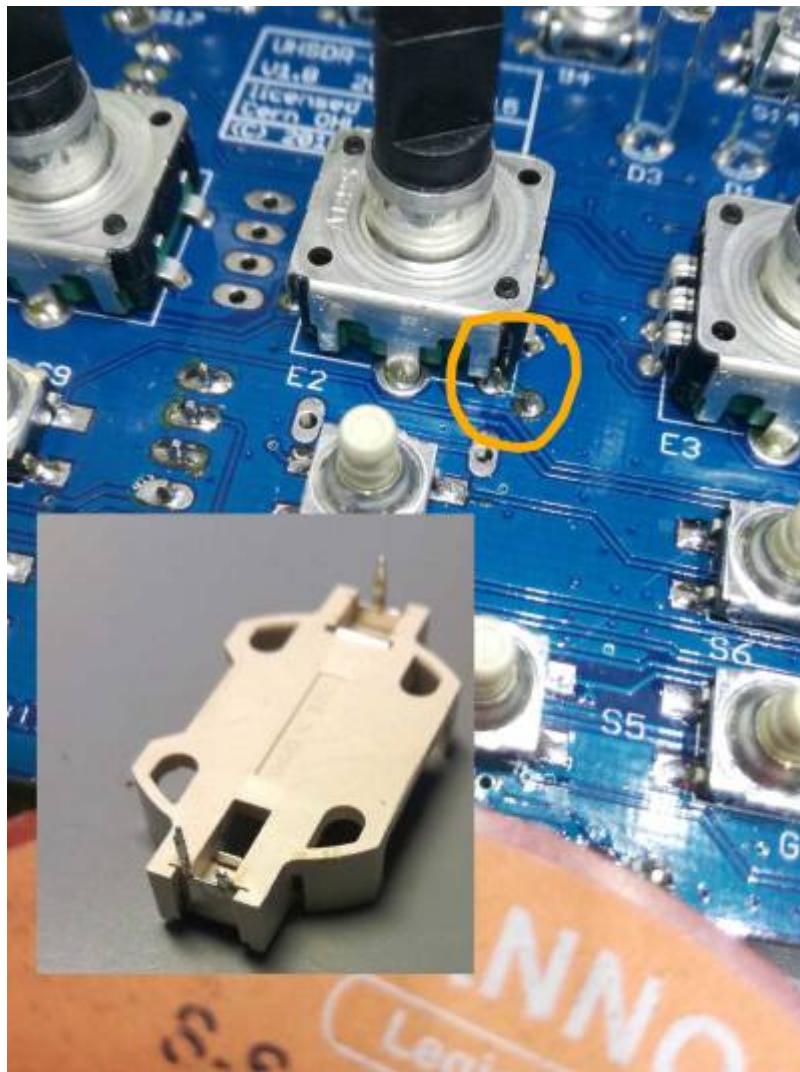
Potential Shortcut (photo DF9EH)

Note: Also ganz wichtig: Wie auf dem Bild zu sehen unbedingt den einen Anschlußpin vor dem Einbau kürzen/abschneiden.

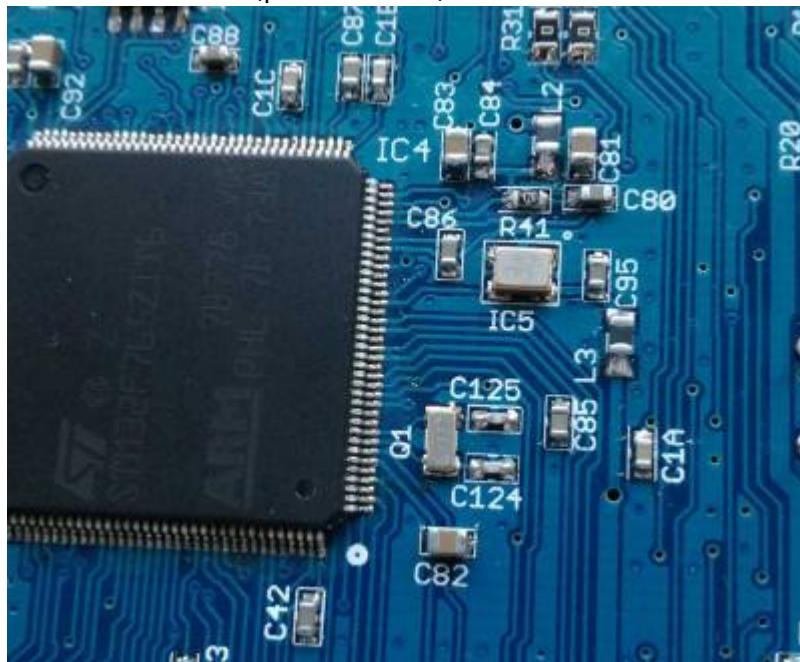
die MCU hat zwei (!) Pin 1 Markierungen

Orientation of TXCO & MCU (photo DF9EH)

Note: Achtung: die MCU hat zwei (!) Pin 1 Markierungen
