UI Board Test & Fehlersuche

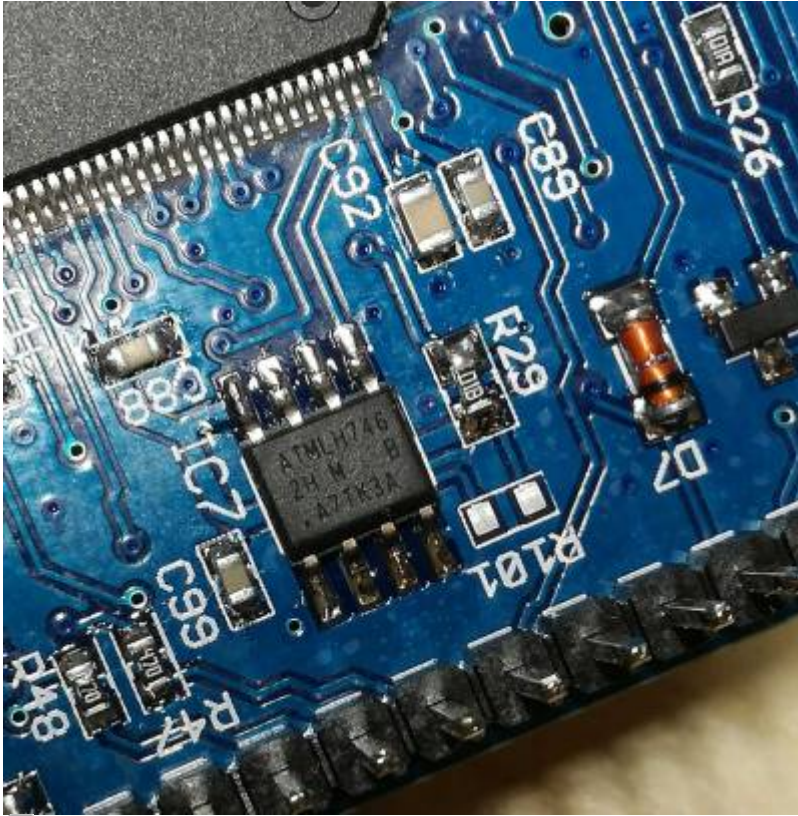
EEPROM IC7 Einbau Lage

EEPROM IC7 position (photo DF9EH)

This is where the dot is printed. Also the edge of the case is slanted near the 1-4 pins. See [here](#)

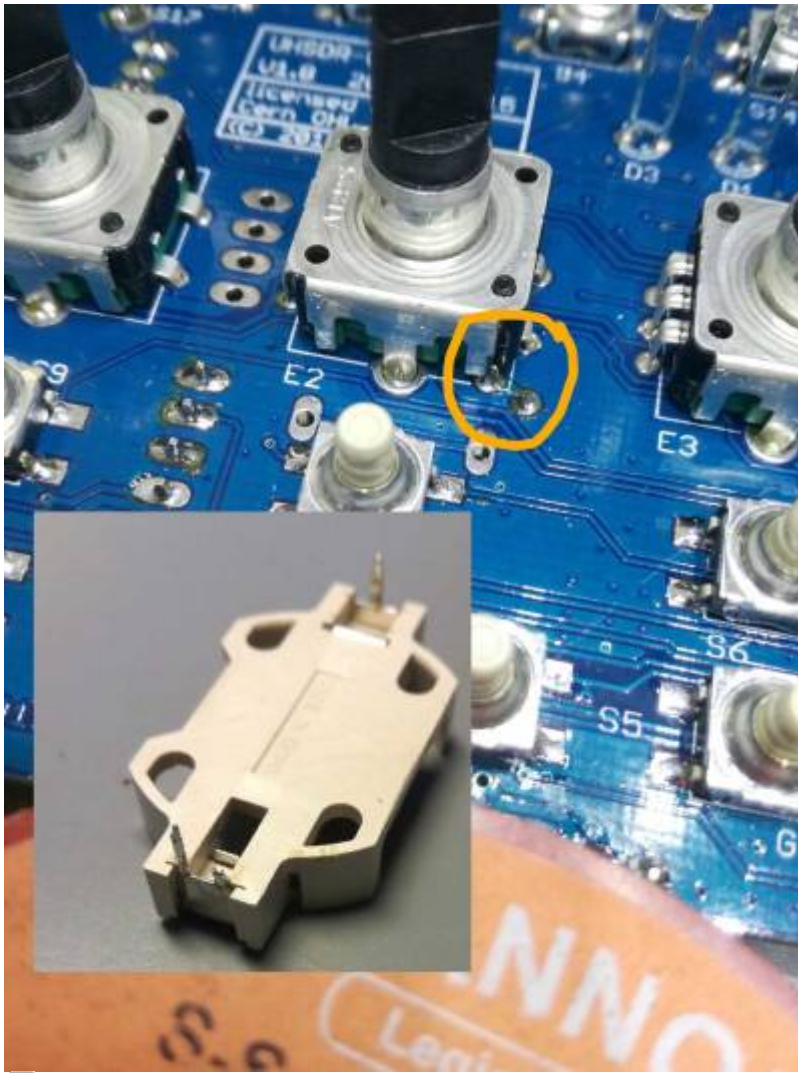
Achtung: MCU Pin1 Markierung

die MCU hat zwei (!) Pin 1 Markierungen

Potential Shortcut (photo DF9EH)

Note: Also ganz wichtig: Wie auf dem Bild zu sehen unbedingt den einen Anschlußpin vor dem Einbau kürzen/abschneiden.
