# **UI Board Test & Fehlersuche**

# **EEPROM IC7 Einbau Lage**

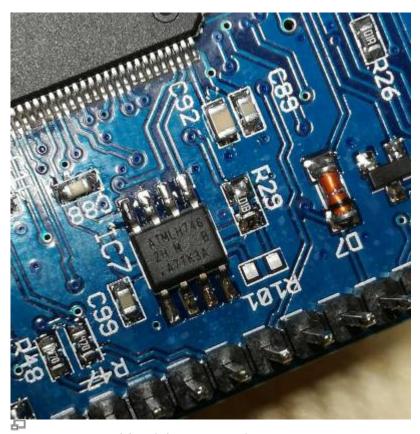
EEPROM IC7 position (photo DF9EH)

This is where the dot is printed. Also the edge of the case is slanted near the 1-4 pins. See here

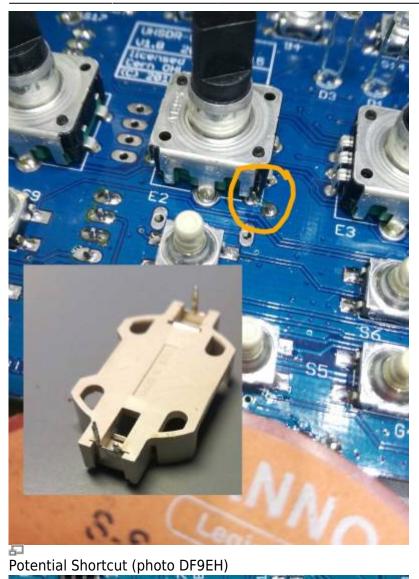
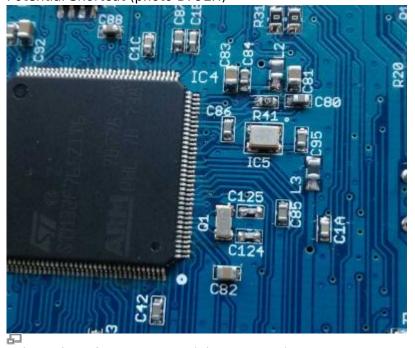
die MCU hat zwei (!) Pin 1 Markierungen

Orientation of TXCO & MCU (photo DF9EH)

Note: Achtung: die MCU hat zwei (!) Pin 1 Markierungen

Note: Also ganz wichtig: Wie auf dem Bild zu sehen unbedingt den einen Anschlußpin vor dem Einbau kürzen/abschneiden.
