## UI Board Test & Trouble Shooting

<https://www.amateurfunk-sulingen.de/wiki/> - Afu - Wiki des DARC OV Sulingen I40

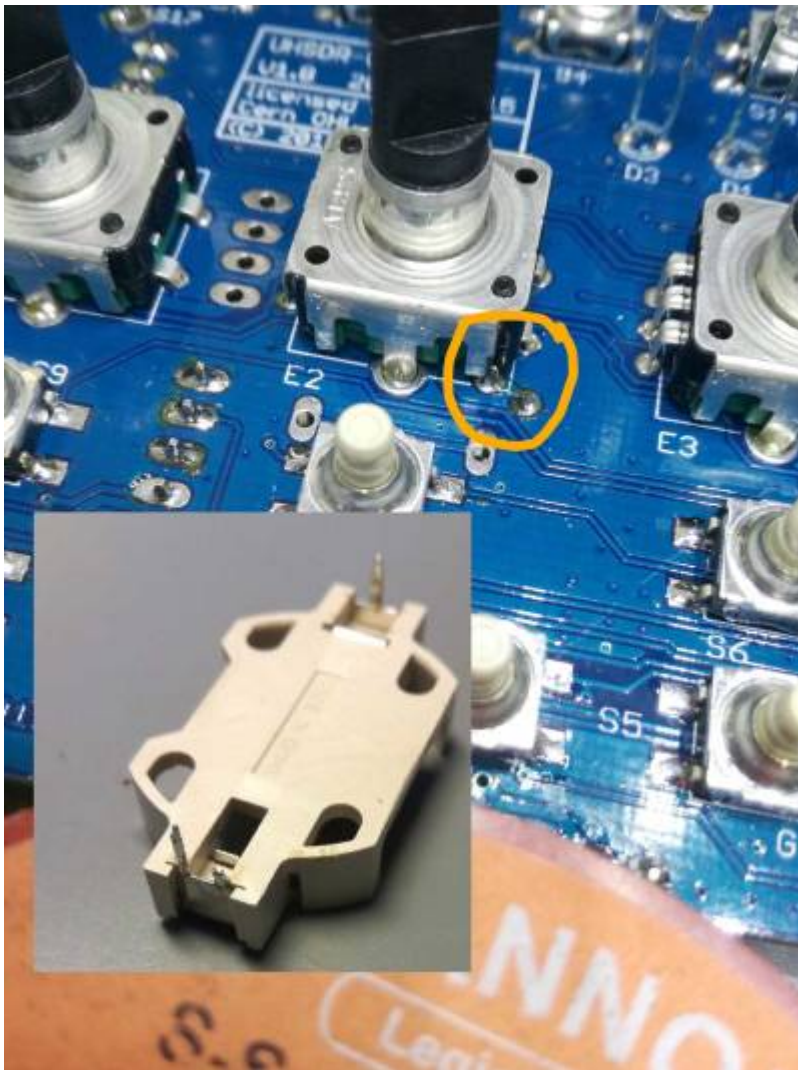
### Potential short cut next to battery holder

Potential Shortcut (photo DF9EH)

Note: Also ganz wichtig: Wie auf dem Bild zu sehen unbedingt den einen Anschlußpin vor dem Einbau kürzen/abschneiden.

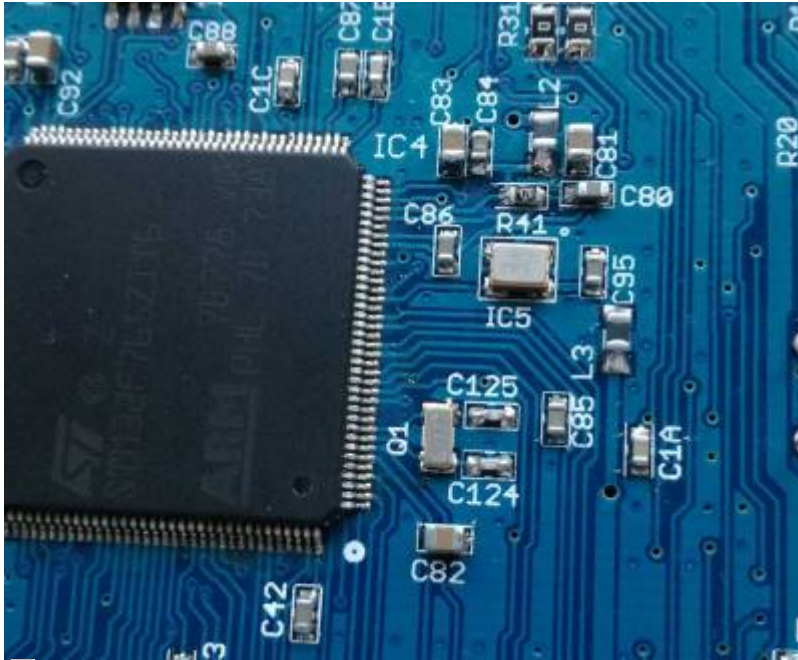
## Attention: STM32 MCU Pin1 Mark

The MCU seems to have two (!) pin 1 marks. Watch text orientation on MCU to find „real“ pin 1.

Orientation of TXCO & MCU (photo DF9EH)

- RTC clock crystal and TXCO are prerequisite for flash programming to work
- Check correct orientation of TXCO (see photo on this page)
- Check 3.3V at C95. If not present then L3 may be defective
