## UI Board Test & Fehlersuche

### EEPROM IC7 Einbau Lage

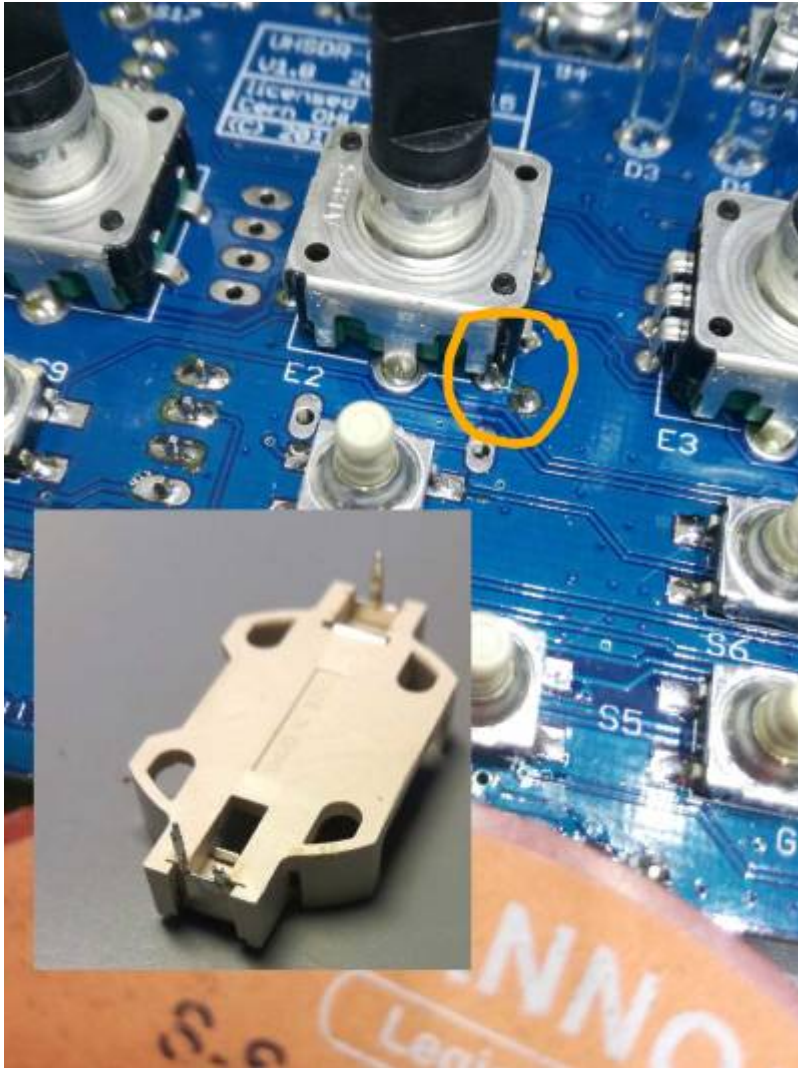
Potential Shortcut (photo DF9EH)

Note: Also ganz wichtig: Wie auf dem Bild zu sehen unbedingt den einen Anschlußpin vor dem Einbau kürzen/abschneiden.

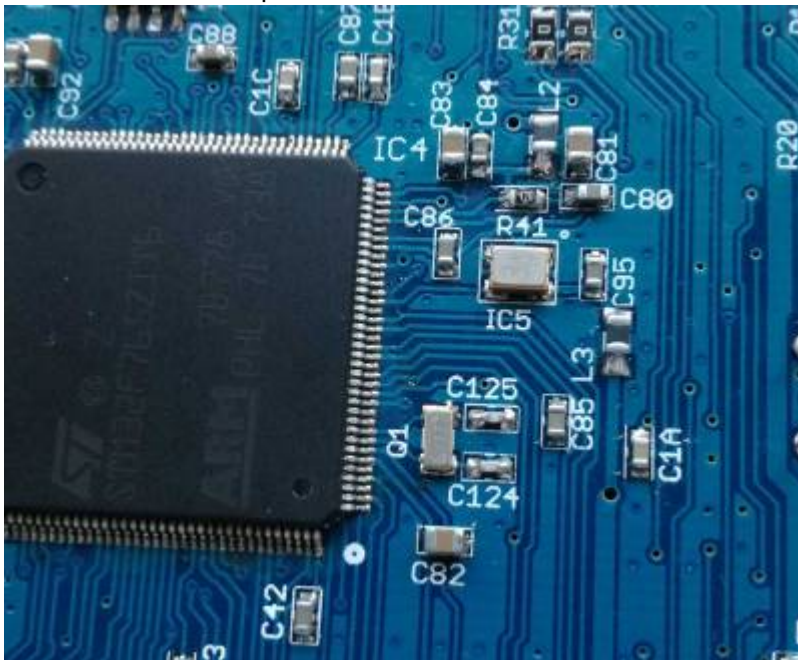
Orientation of TXCO & MCU (photo DF9EH)

Note: Achtung: die MCU hat zwei (!) Pin 1 Markierungen
