UI Board Test & Fehlersuche

<https://www.amateurfunk-sulingen.de/wiki/> - Afu - Wiki des DARC OV Sulingen I40

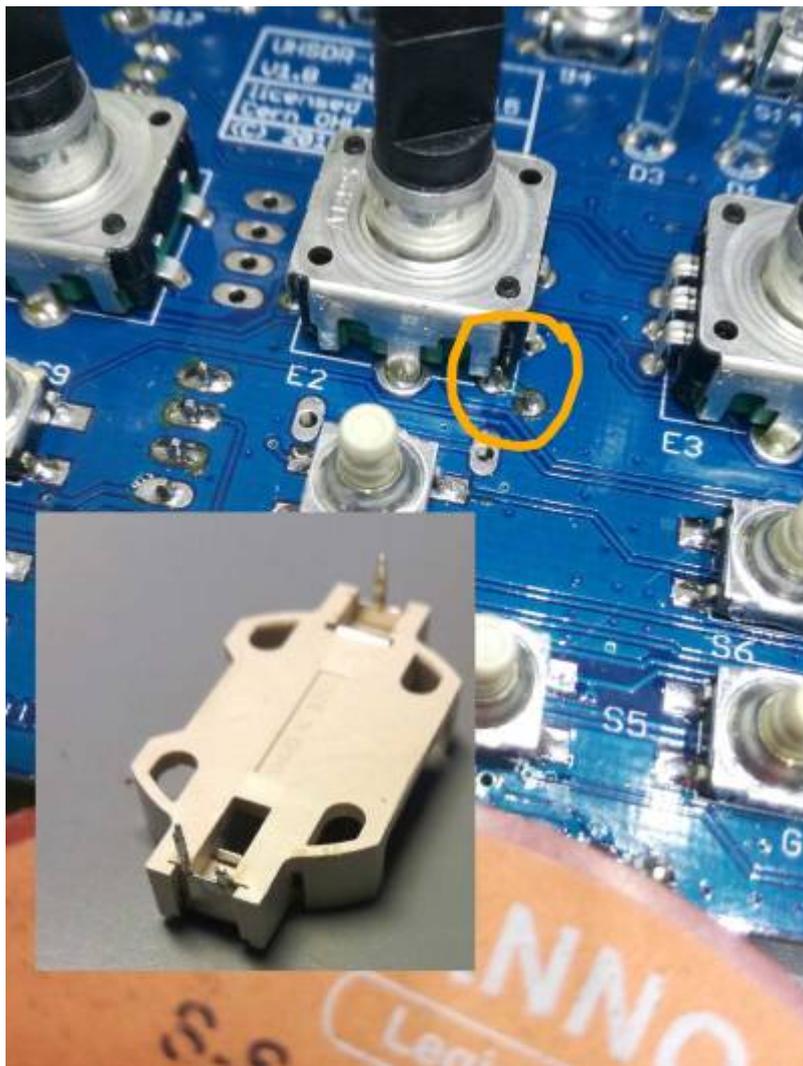
Note: Also ganz wichtig: Wie auf dem Bild zu sehen unbedingt den einen Anschlußpin vor dem Einbau kürzen/abschneiden.

Potential Shortcut (photo DF9EH)

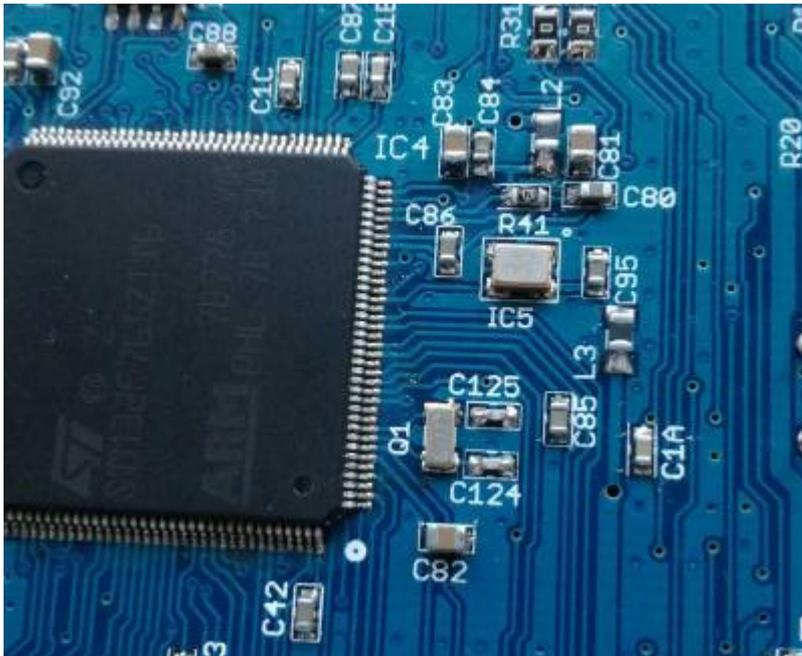
die MCU hat zwei (!) Pin 1 Markierungen

Orientation of TXCO & MCU (photo DF9EH)

Note: Achtung: die MCU hat zwei (!) Pin 1 Markierungen
