UI Board Test & Fehlersuche

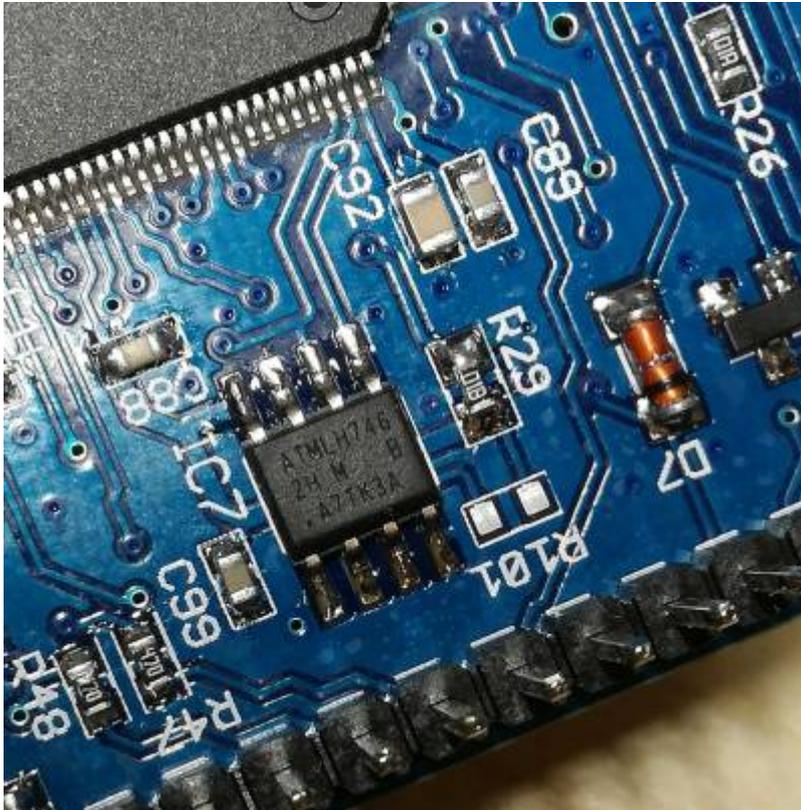
EEPROM IC7 Einbau Lage

EEPROM IC7 position (photo DF9EH)

This is where the dot is printed. Also the edge of the case is slanted near the 1-4 pins. See [here](#)

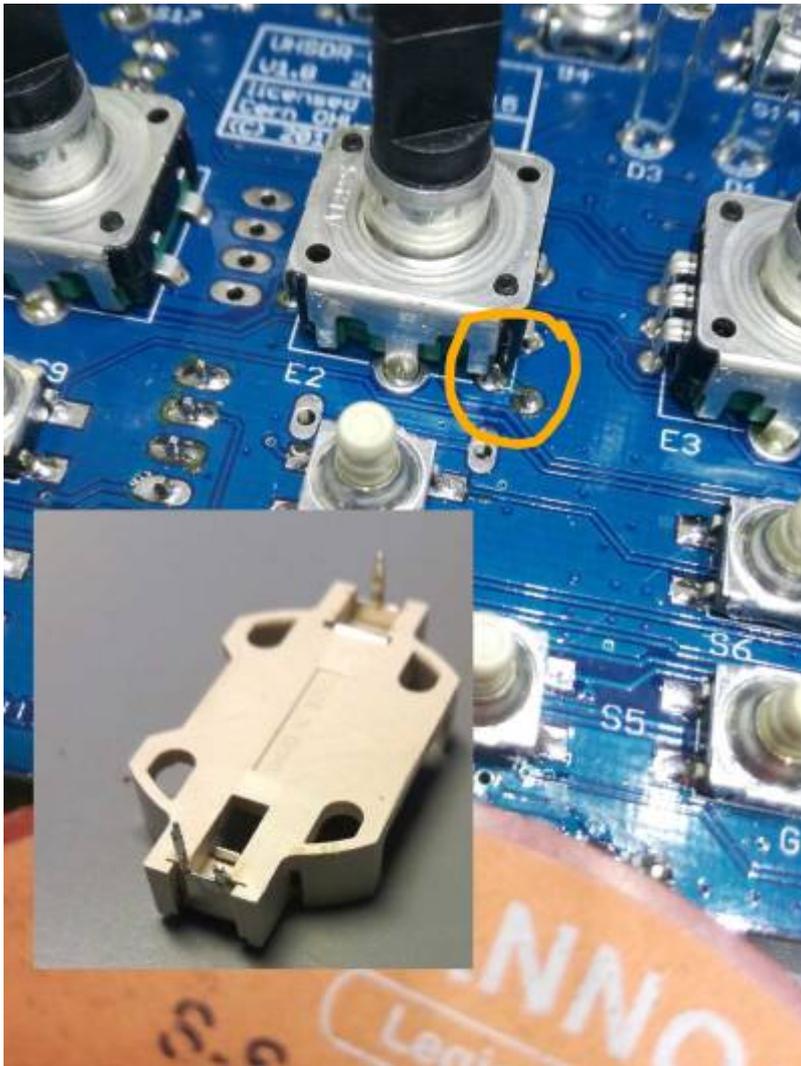
Potential Shortcut (photo DF9EH)

Note: Also ganz wichtig: Wie auf dem Bild zu sehen unbedingt den einen Anschlußpin vor dem Einbau kürzen/abschneiden.

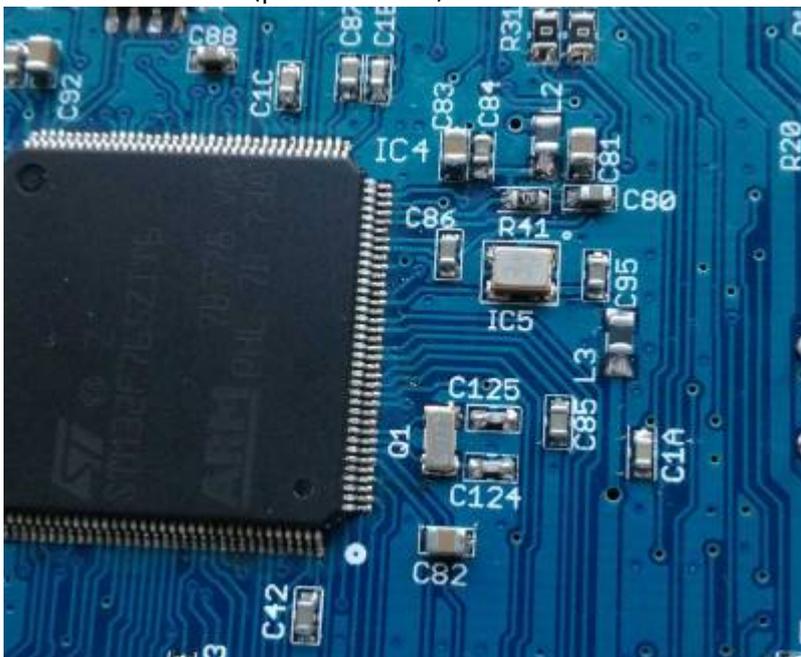
die MCU hat zwei (!) Pin 1 Markierungen

Orientation of TXCO & MCU (photo DF9EH)

Note: Achtung: die MCU hat zwei (!) Pin 1 Markierungen
