## UI Board Test & Fehlersuche

<https://www.amateurfunk-sulingen.de/wiki/> - Afu - Wiki des DARC OV Sulingen I40

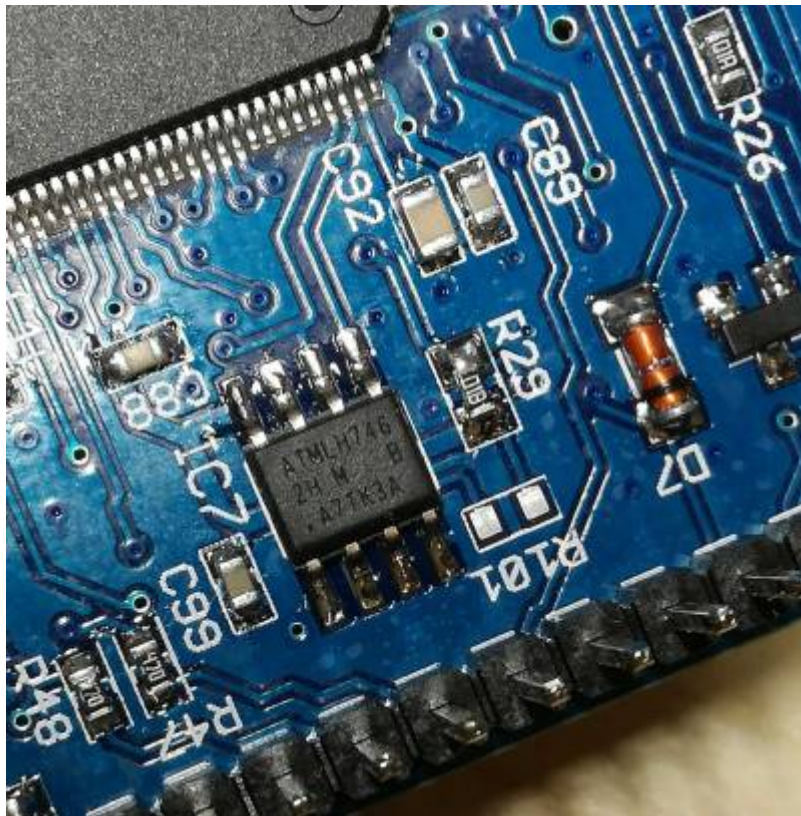
### EEPROM IC7 Einbau Lage

EEPROM IC7 position (photo DF9EH)

This is where the dot is printed. Also the edge of the case is slanted near the 1-4 pins. See [here](#)
