UI Board Test & Fehlersuche

<https://www.amateurfunk-sulingen.de/wiki/> - Afu - Wiki des DARC OV Sulingen I40

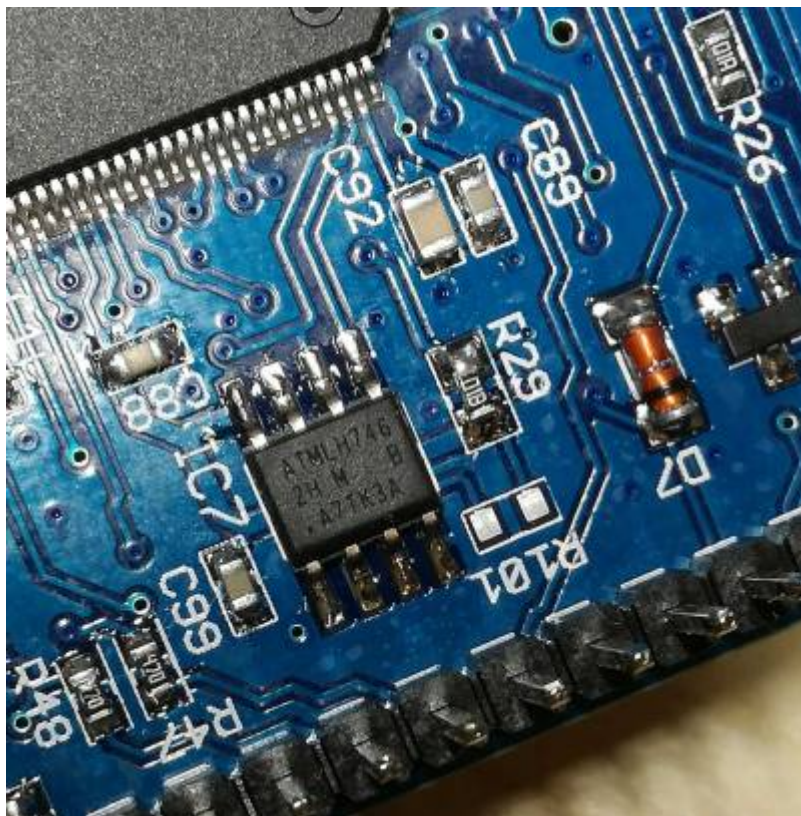
EEPROM IC7 Einbau Lage

EEPROM IC7 position (photo DF9EH)

This is where the dot is printed. Also the edge of the case is slanted near the 1-4 pins. See [here](#)
