## UI Board Test & Fehlersuche

### EEPROM IC7 Einbau Lage

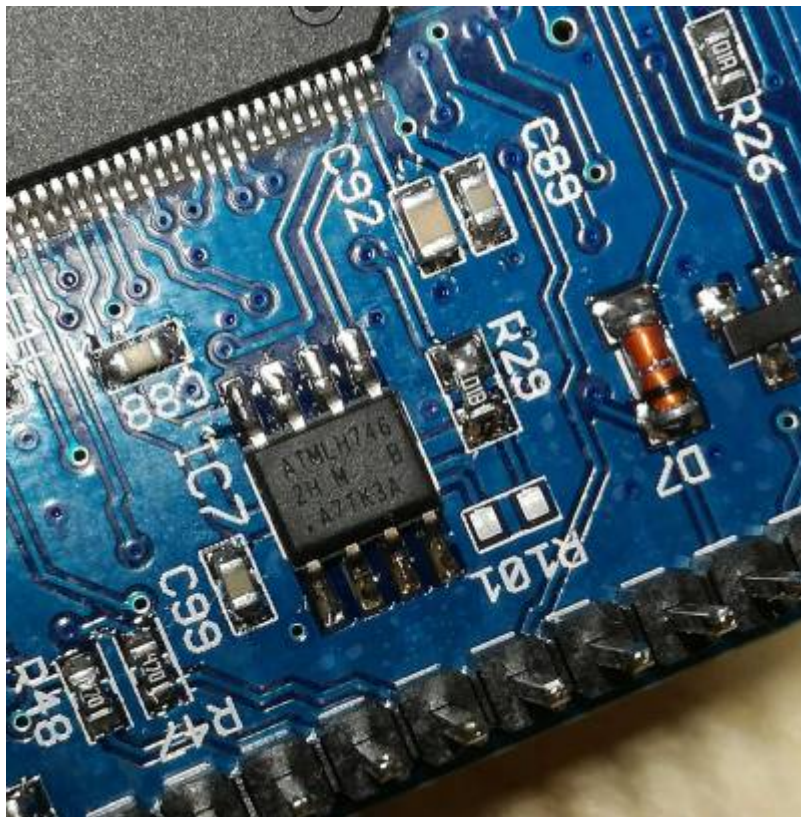
EEPROM IC7 position (photo DF9EH)

This is where the dot is printed. Also the edge of the case is slanted near the 1-4 pins. See [here](#)
