Dépannage UHSDR

UHSDR Troubleshooting

From: <https://www.amateurfunk-sulingen.de/wiki/> - Afu - Wiki des DARC OV Sulingen I40

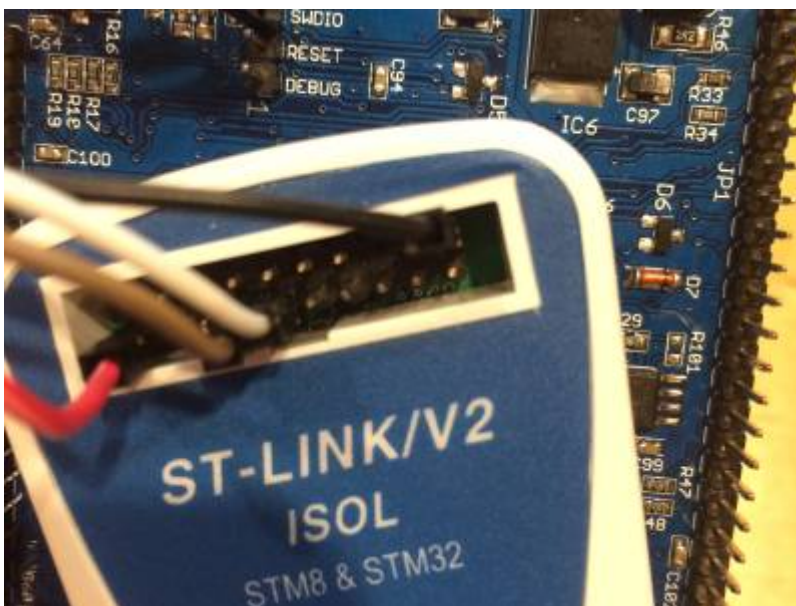
Interface utilisateur ST-link	JP8
JTAG-9 SWCLK	JP8 Pin 4
JTAG-7 SWDIO	JP8 Pin 3
JTAG-20 Gnd	JP8 Pin 6
pas essentiel: Signal: Reset	JP8 Broche 2

Beschreibung Adaptateur ISO ST-Link V2 et ST-Link, Broche de sortie

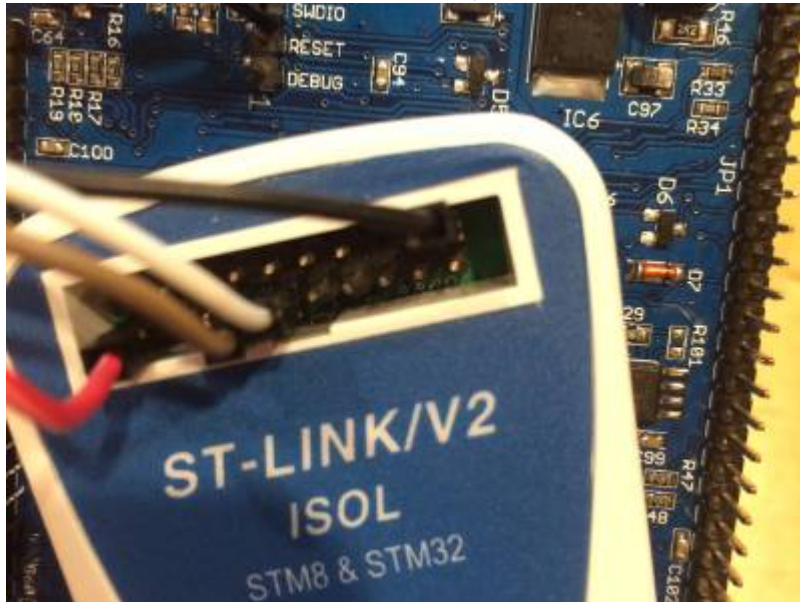
JTAG-9 SWCLK	JP8 Pin 4
JTAG-7 SWDIO	JP8 Pin 3
JTAG-20 Gnd	JP8 Pin 6
not essential: Signal: Reset	JP8 Pin 2

Beschreibung ST-Link V2 und ST-Link ISO Adapter, Pin out
