UI Board Test & Fehlersuche

From:
https://www.amateurfunk-sulingen.de/wiki/ - **Afu - Wiki des DARC OV Sulingen I40**

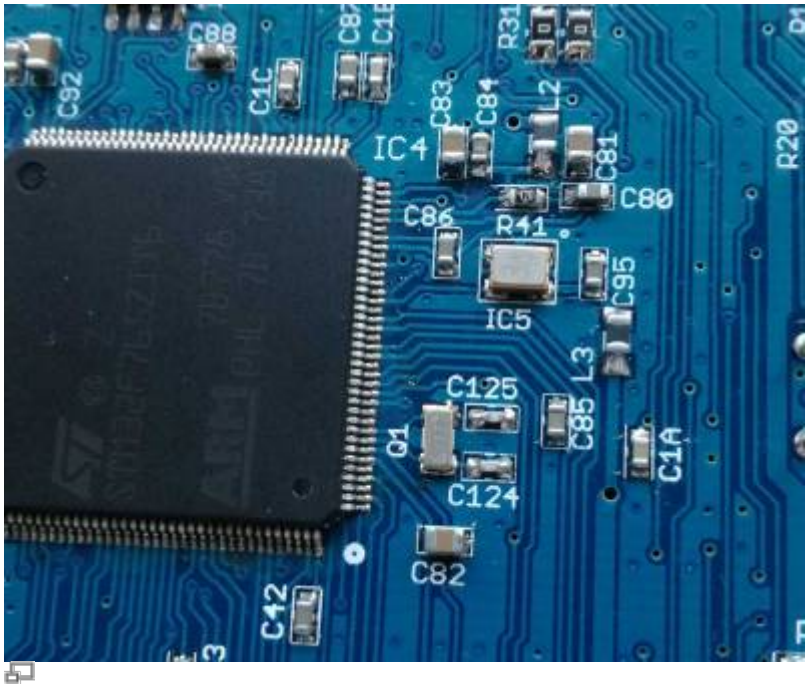
die MCU hat zwei (!) Pin 1 Markierungen

Potential Shortcut (photo DF9EH)

Orientation of TXCO & MCU (photo DF9EH)

Note: Achtung: die MCU hat zwei (!) Pin 1 Markierungen

Note: Also ganz wichtig: Wie auf dem Bild zu sehen unbedingt den einen Anschlußpin vor dem Einbau kürzen/abschneiden.
