UI Board Test & Fehlersuche

From:
https://www.amateurfunk-sulingen.de/wiki/ - **Afu - Wiki des DARC OV Sulingen I40**

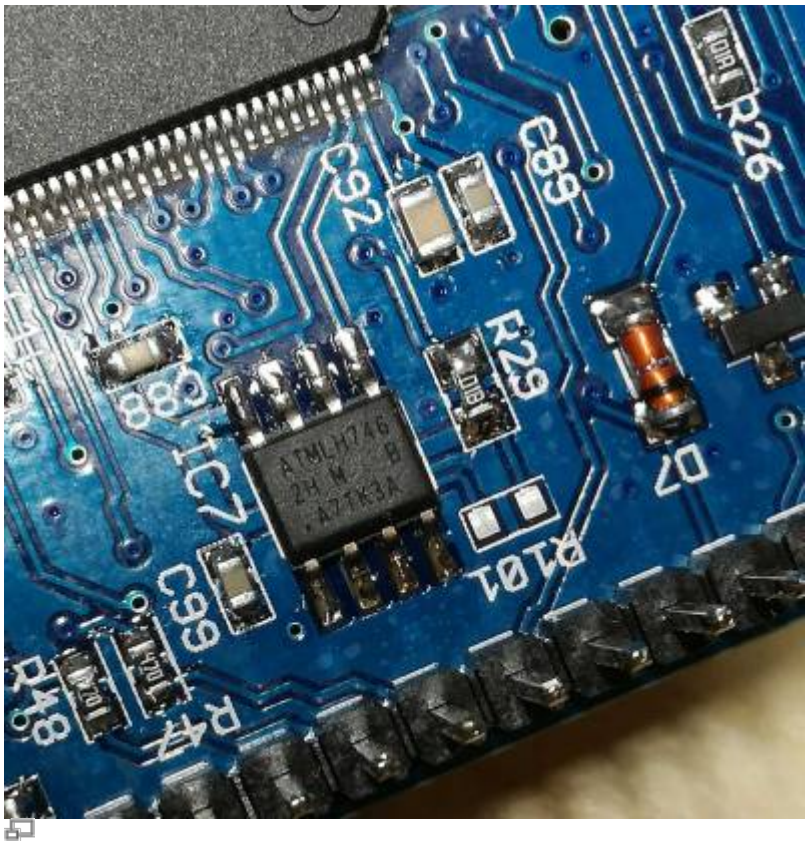
EEPROM IC7 position (photo DF9EH)

EEPROM IC7 Einbau Lage

This is where the dot is printed. Also the edge of the case is slanted near the 1-4 pins. See here

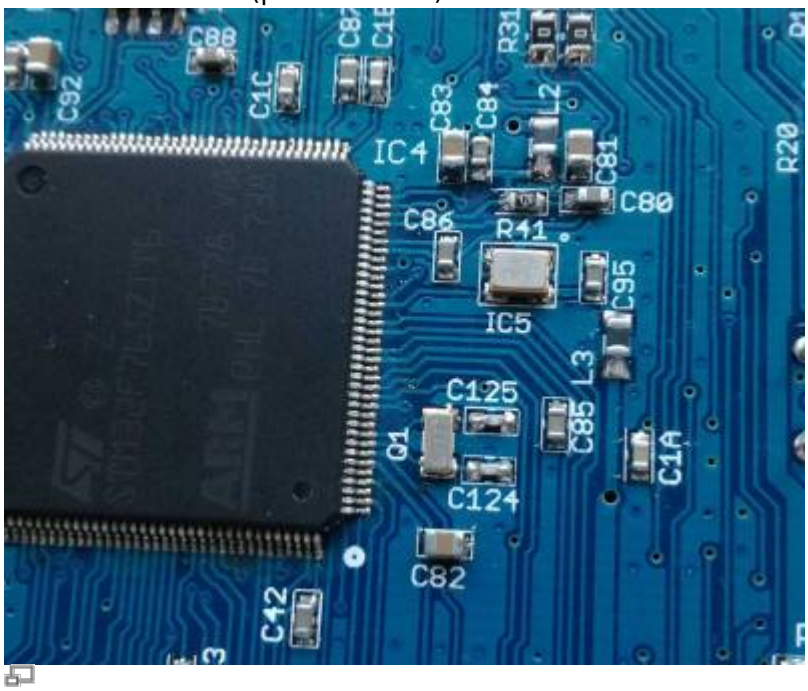
Potential Shortcut (photo DF9EH)

Achtung: MCU Pin1 Markierung

die MCU hat zwei (!) Pin 1 Markierungen

Orientation of TXCO & MCU (photo DF9EH)

Note: Achtung: die MCU hat zwei (!) Pin 1 Markierungen

Note: Also ganz wichtig: Wie auf dem Bild zu sehen unbedingt den einen Anschlußpin vor dem Einbau kürzen/abschneiden.
