Dépannage UHSDR

UHSDR Troubleshooting

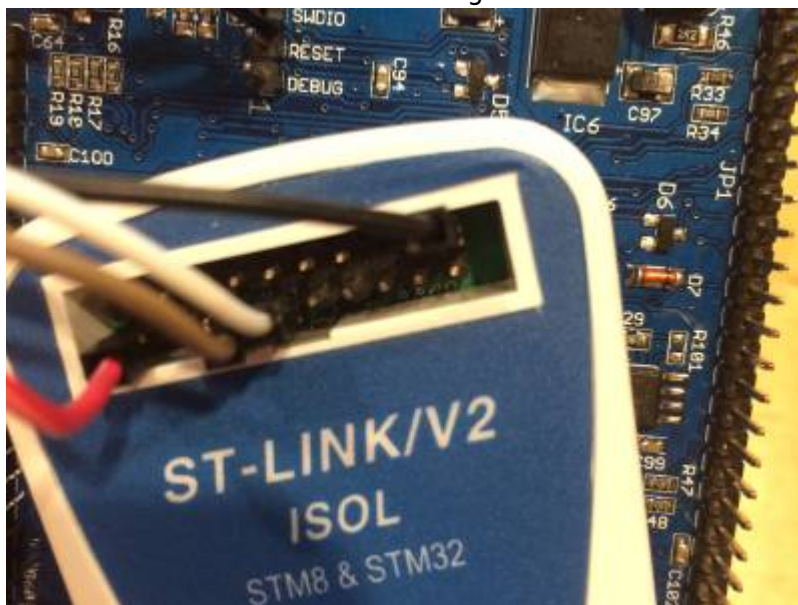
Connection ST-Link to UI board (photo F4HTX)

ST-link UI	JP8
JTAG-9 SWCLK	JP8 Pin 4
JTAG-7 SWDIO	JP8 Pin 3
JTAG-20 Gnd	JP8 Pin 6
not essential: Signal: Reset	JP8 Pin 2
