Modifikation RF-04-HR29
(Ende Dez 2016/Anf. Jan 2017)

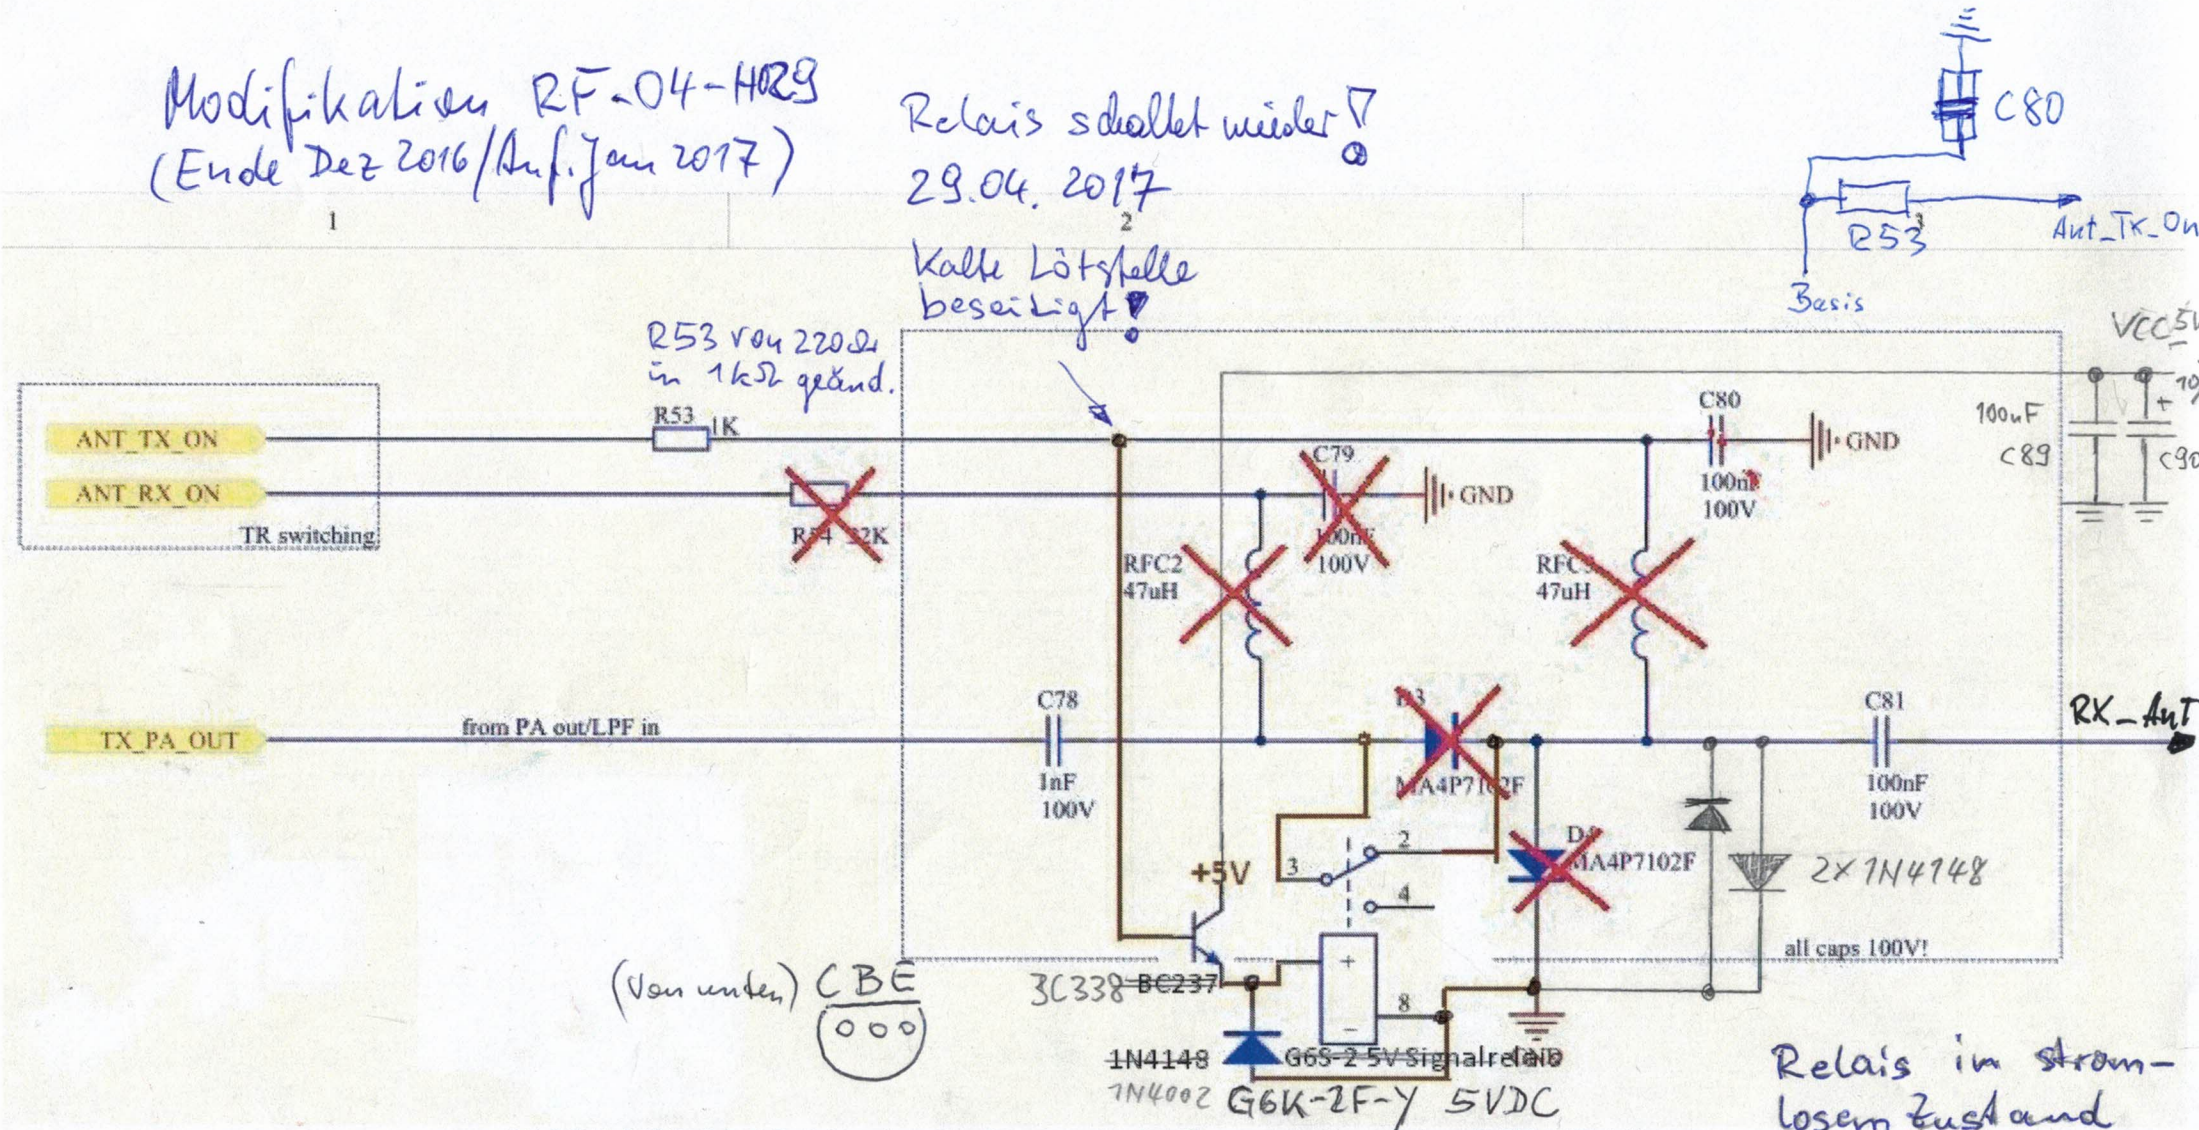
2016/11/26 11:15:34, pin-dioden-umschaltung_mit_relais_G6K-2F-Y.jpg

Relais schaltet wieder!
29.04.2017

Relais im stromlosen Zustand gezeichnet! 3–2 geschlossen
D.h. Rx-Modus
d.h. Tx → 3–4 geöffnet

Kalte Lötstelle beseitigt!
