Dépannage UHSDR

UHSDR Troubleshooting

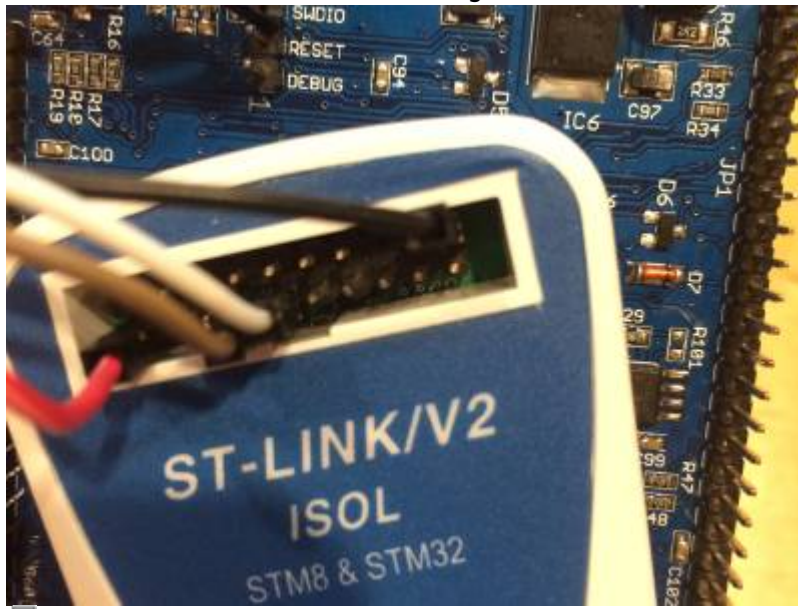
ST-link UI	JP8
JTAG-9 SWCLK	JP8 Pin 4
JTAG-7 SWDIO	JP8 Pin 3
JTAG-20 Gnd	JP8 Pin 6
not essential: Signal: Reset	JP8 Pin 2

Connection ST-Link to UI board (photo F4HTX)
