Dépannage UHSDR

Écran blanc en pérmanance ("white screen")

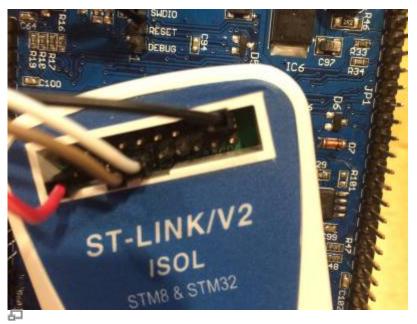
Connexion ST-Link vers la carte OVI40 UI (photo F4HTX)

Le câble entr ST-Link/V2 est OVI40 UI ne doit pas dépasser 10 cm. 3 à 4 connexions sont nécessaires dans ce cable:

<40% 50% 50%>	
Interface utilisateur ST-link	JP8
JTAG-9 SWCLK	JP8 Pin 4
JTAG-7 SWDIO	JP8 Pin 3
JTAG-20 Gnd	JP8 Pin 6
pas essentiel: Signal: Reset	JP8 Pin 2
