Dépannage UHSDR

Mode d'emploi si ST-Link/V2 est disponible

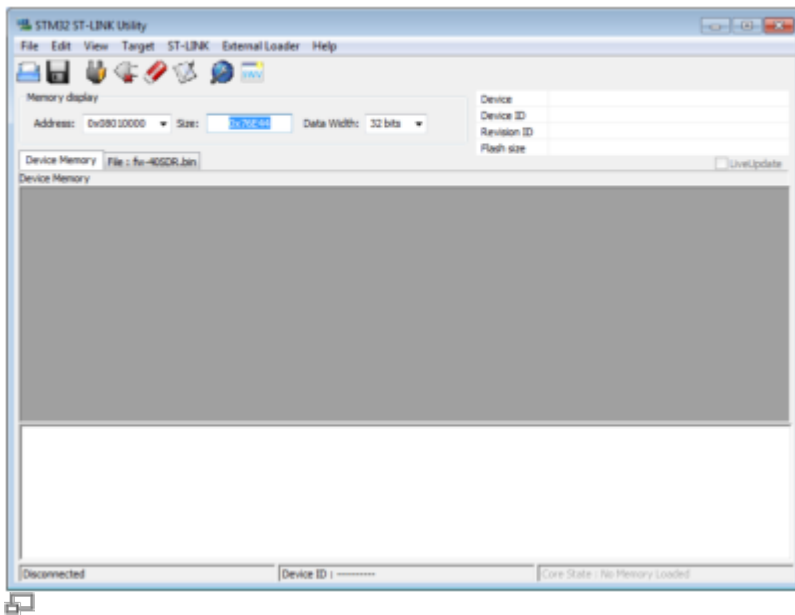
2. ST-Link / V2 Firmware update Procedure

- Connectez ST-Link / V2 avec un PC via un câble USB
- Utilitaire SW: ST-Link → Mise à jour du firmware
- Vérifiez sur l'écran du PC dans les messages d'état pour voir si le MCU est reconnu correctement

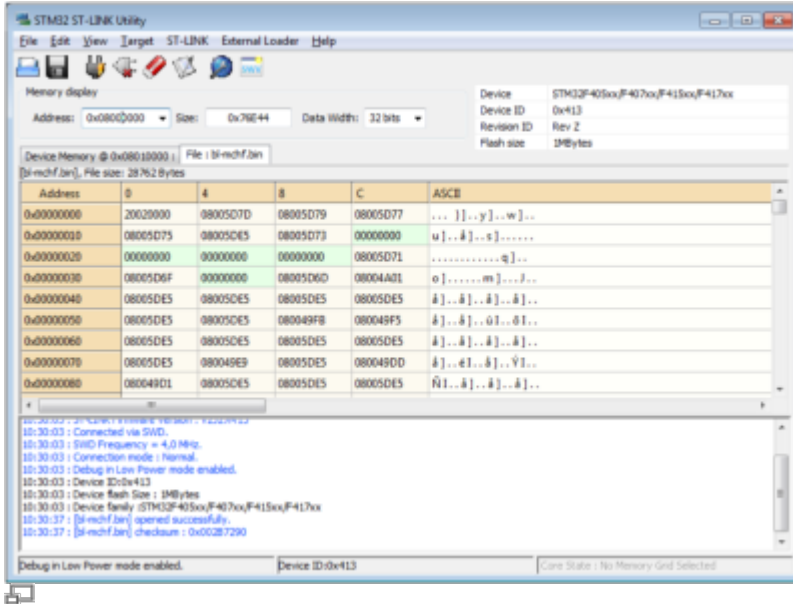
4. Connectez-vous

- Utilitaire SW: Target → Connect
- Utilitaire SW: Fichier → Ouvrir (sélectionner le bon fichier .bin, voir ci-dessus). L'écran suivant devrait apparaître: (l'exemple montre le chargeur de démarrage mcHF)

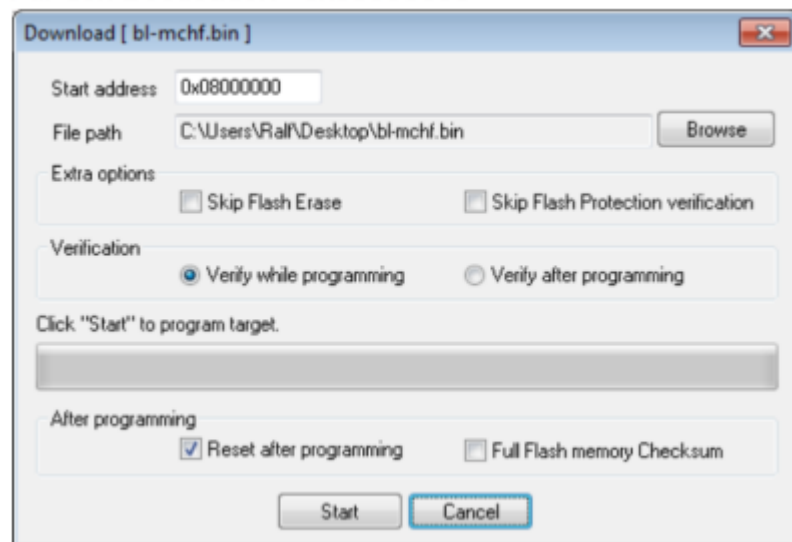
- Ecrivez le fichier .bin sur MCU avec Target → Program & Verify
- Dans la fenêtre suivante, entrez l'adresse „start“ a partir de laquelle le Mfichier bin va être programme:
 - adresse de départ pour le chargeur de démarrage: 0x08000000
 - Puis appuyez sur le bouton de démarrage pour programmer MCU

Für den Bootloader: 0x08000000

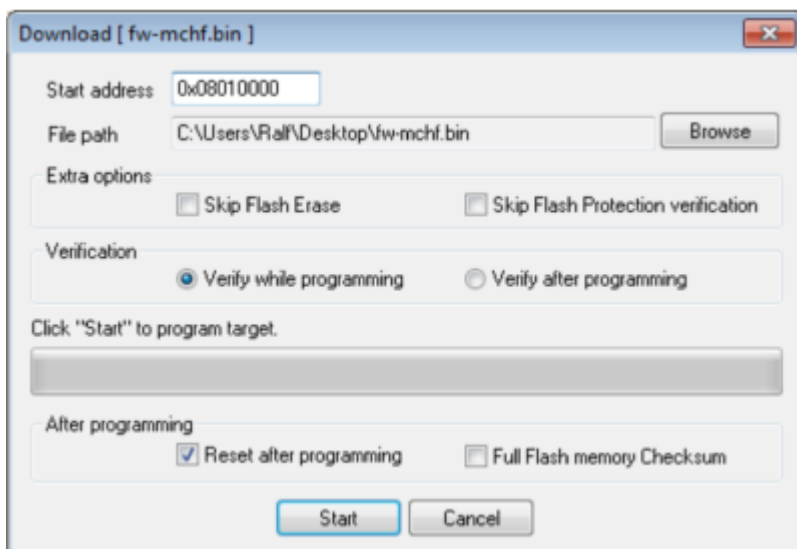
- Ensuite, programmez de la même façon le fichier UHSDR „firmware“
 - l'adresse „start“ pour le „firmware“ est 0x08010000
