Dépannage UHSDR

Mode d'emploi si ST-Link/V2 est disponible

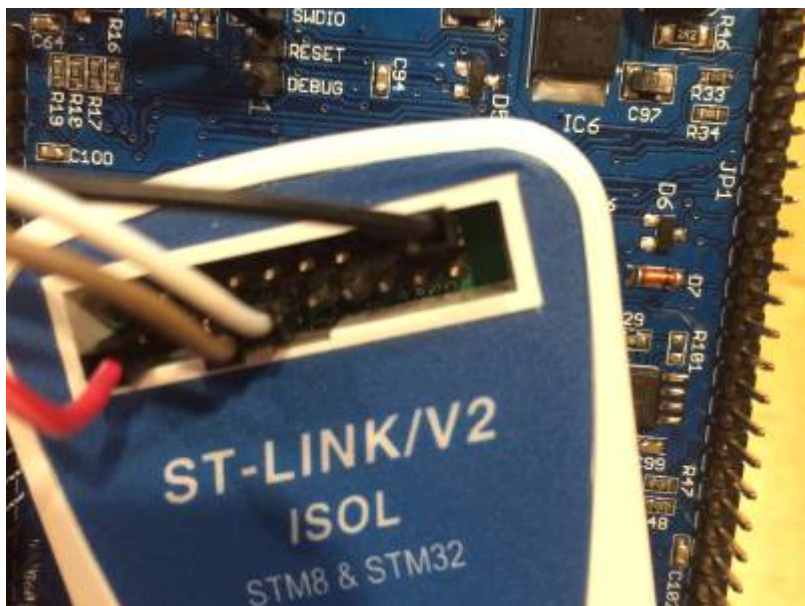
Le câble entr ST-Link/V2 est OVI40 UI ne doit pas dépasser 10 cm. 3 à 4 connexions sont nécessaires dans ce câble:

ST-link adapter	OVI40 UI JP8	Remark
Pin-13 TRACESWO	JP8 Pin 1	Debug Output
Pin-15 NRST	JP8 Pin 2	Reset
Pin-07 SWDIO	JP8 Pin 3	Debug I/O
Pin-09 SWCLK	JP8 Pin 4	Debug Clock
Pin-01 MCU VDD	JP8 Pin 5	VDD from MCU
Pin-20 Gnd	JP8 Pin 6	Ground

Connexion ST-Link vers la carte OVI40 UI (photo F4HTX)
