19.10.2025 08:19 1/3 UI Board Test & Fehlersuche

UI Board Test & Fehlersuche

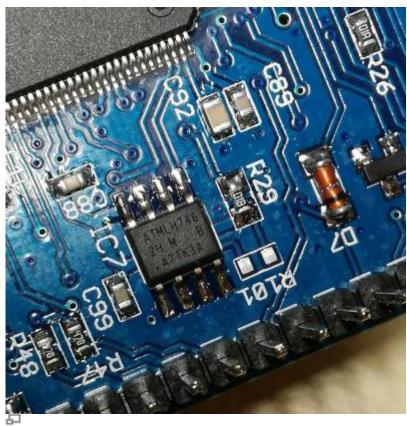
EEPROM IC7 Einbau Lage

EEPROM IC7 position (photo DF9EH)
