UI Board Test & Fehlersuche

EEPROM IC7 Einbau Lage

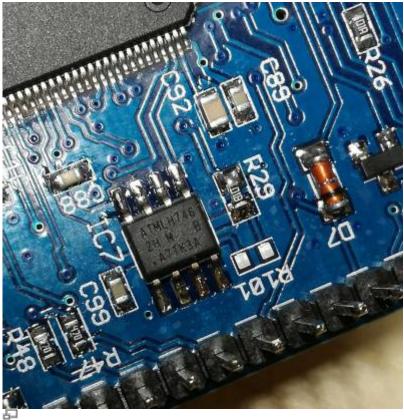
EEPROM IC7 position (photo DF9EH)

This is where the dot is printed. Also the edge of the case is slanted near the 1-4 pins. See here

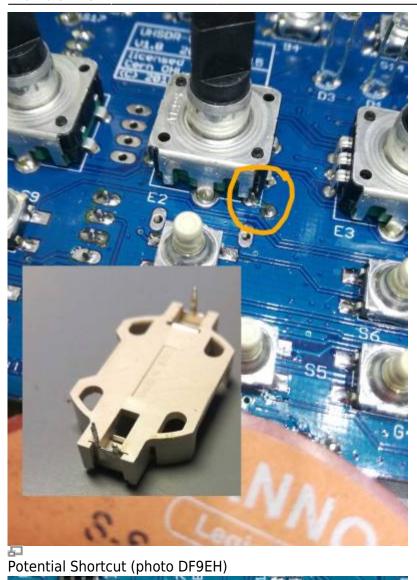
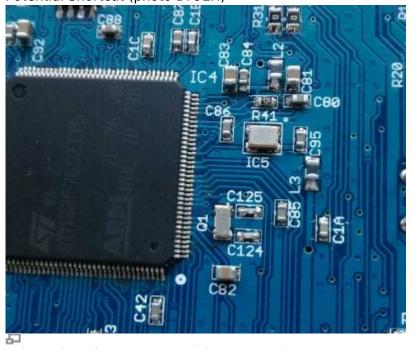
Orientation of TXCO & MCU (photo DF9EH)

die MCU hat zwei (!) Pin 1 Markierungen

Note: Also ganz wichtig: Wie auf dem Bild zu sehen unbedingt den einen Anschlußpin vor dem Einbau kürzen/abschneiden.

Note: Achtung: die MCU hat zwei (!) Pin 1 Markierungen

- Uhrenquarz und TCXO sind für das Flashen beide absolute Voraussetzung.
- Bitte genau prüfen ob der TCXO richtig herum eingelötet ist!
- wenn die 3V3 am C95 nicht mehr anliegen ist L3 wohl defekt
