UI Board Test & Fehlersuche

EEPROM IC7 Einbau Lage

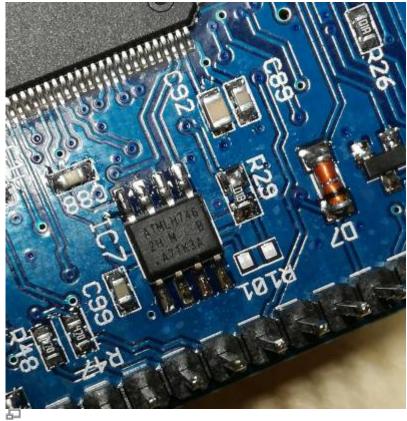
EEPROM IC7 position (photo DF9EH)

This is where the dot is printed. Also the edge of the case is slanted near the 1-4 pins. See here

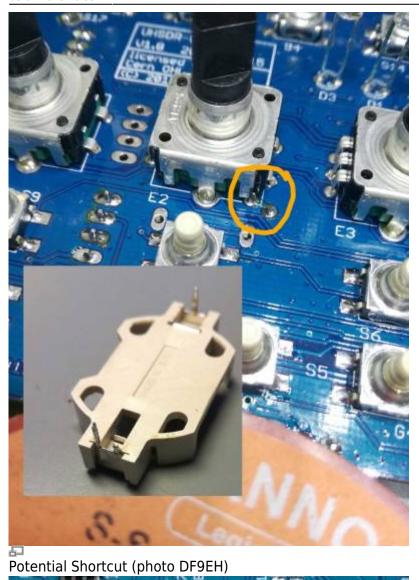
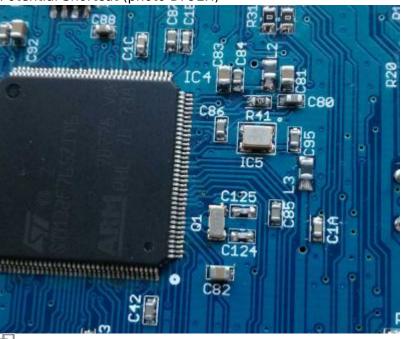
Note: Also ganz wichtig: Wie auf dem Bild zu sehen unbedingt den einen Anschlußpin vor dem Einbau kürzen/abschneiden.

Orientation of TXCO & MCU (photo DF9EH)

Note: Achtung: die MCU hat zwei (!) Pin 1 Markierungen

- Uhrenguarz und TCXO sind für das Flashen beide absolute Voraussetzung.
- Bitte genau prüfen ob der TCXO richtig herum eingelötet ist!
- wenn die 3V3 am C95 nicht mehr anliegen ist L3 wohl defekt

Zuerst prüfen, ob die MCU in korrekter Lage eingelötet wurde ("Pin 1").
