UHSDR Fehlerbeseitigung (Troubleshootig)

UI Board "tot" - MCU ("bricked")

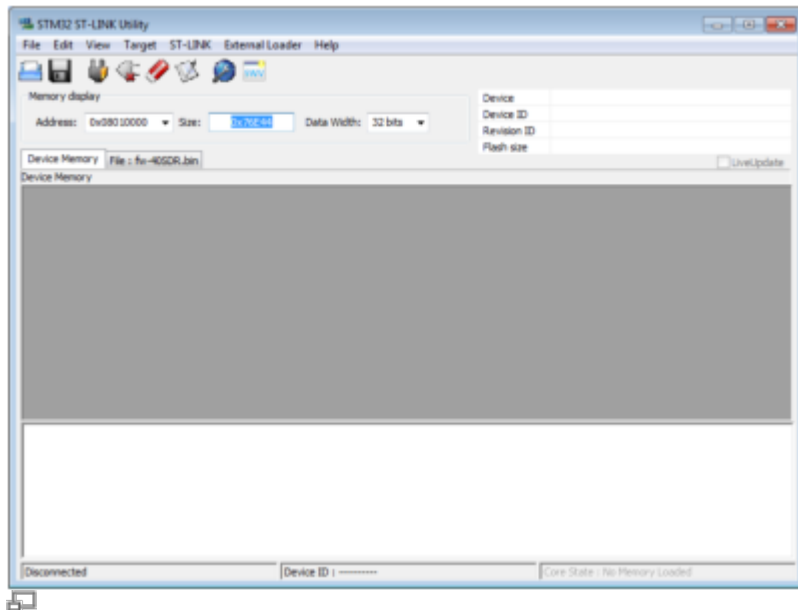
STlink Software ist installiert, Adapter ist angeschlossen und Rechner ist mit dem Internet verbunden. Firmware im STlink Adapter auf neuesten Stand bringen. Dazu im Reiter ST-Link Firmware update anklicken, und dort dann device connect anklicken. Nach kurzer Zeit wird die aktuell installierte STlink V2 Firmware Version angezeigt. Gibt es dort eine neuere Version sollte man das update auch durchführen.

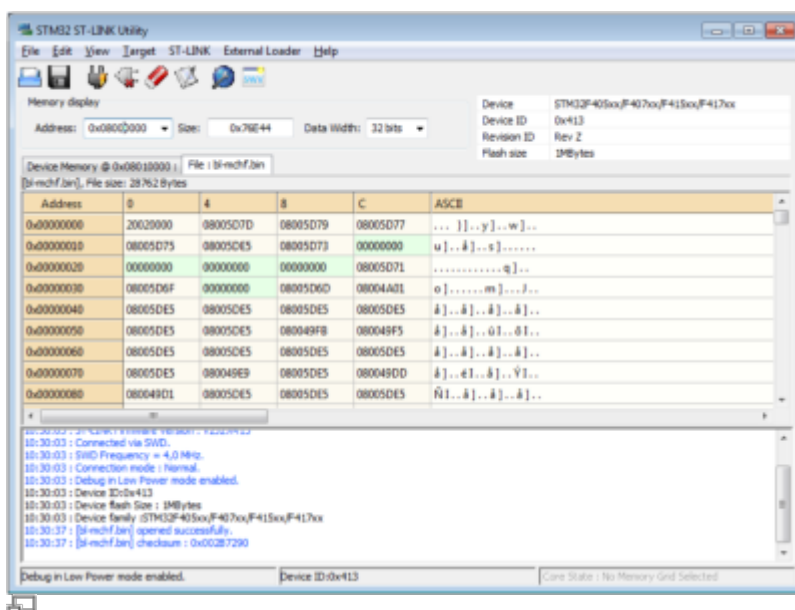
3. Dateien laden und Connect

Hat man alles richtig gemacht erscheint nach betätigen von Target Connect sowie File → Open (entsprechendes *.bin file auswählen) folgender Bildschirm (hier Beispiel mchf Bootloader)

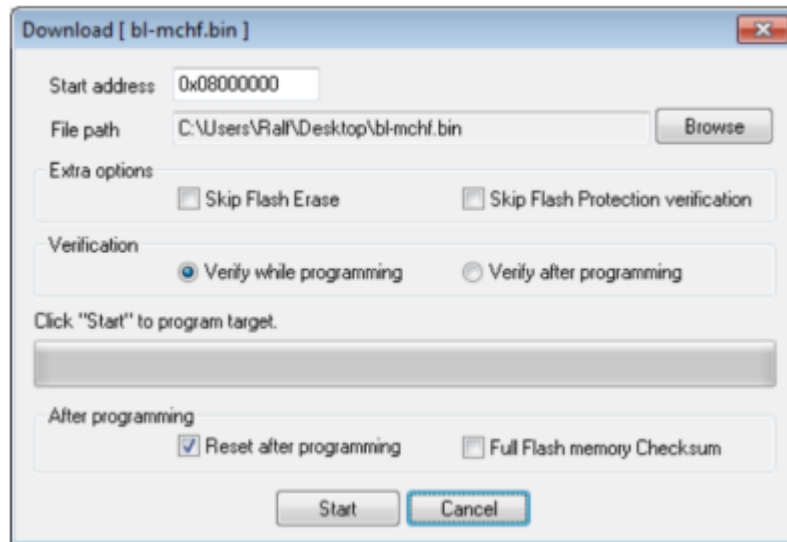
Programmierung starten mit Target → Program & Verify In dem dort sich öffnenden Fenster die Start adress für das *.bin file eintragen

Startadresse für den Bootloader: 0x08000000 Dann mit Start den Programmiervorgang auslösen Nun das Firmware *.bin file über File → open laden Programmierung starten mit Target → Program & Verify In dem dort sich öffnenden Fenster die Start adress für das *.bin file eintragen

Für den Bootloader: 0x08000000

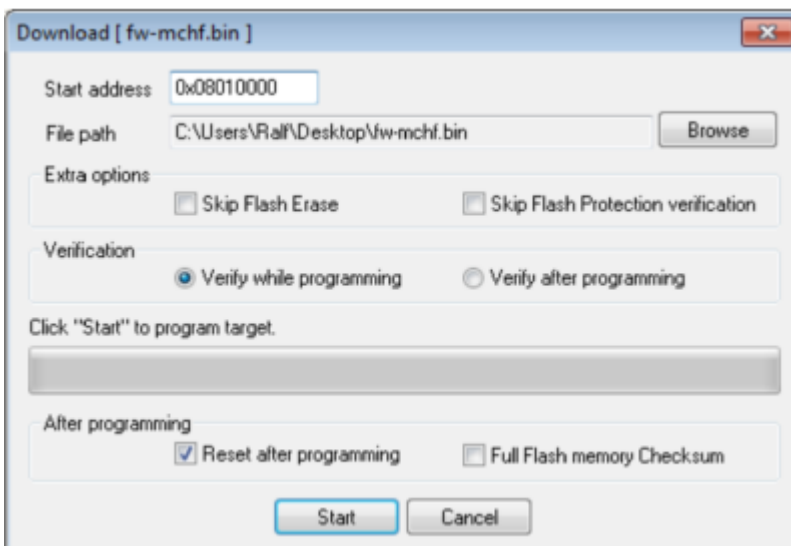
Startadresse für die Firmware: 0x08010000 Dann wieder mit Start den Programmiervorgang auslösen.
