UHSDR Fehlerbeseitigung (Troubleshootig)

UI Board "tot" - MCU ("bricked")

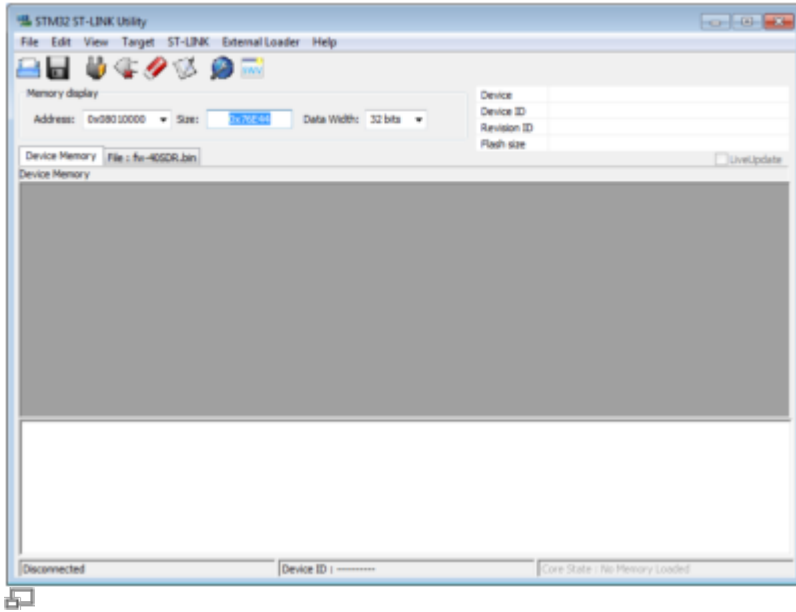
1. Voraussetzung

STlink Software ist installiert, Adapter ist angeschlossen und Rechner ist mit dem Internet verbunden. Firmware im STlink Adapter auf neuesten Stand bringen. Dazu im Reiter ST-Link Firmware update anklicken, und dort dann device connect anklicken. Nach kurzer Zeit wird die aktuell installierte STlink V2 Firmware Version angezeigt. Gibt es dort eine neuere Version sollte man das update auch durchführen.

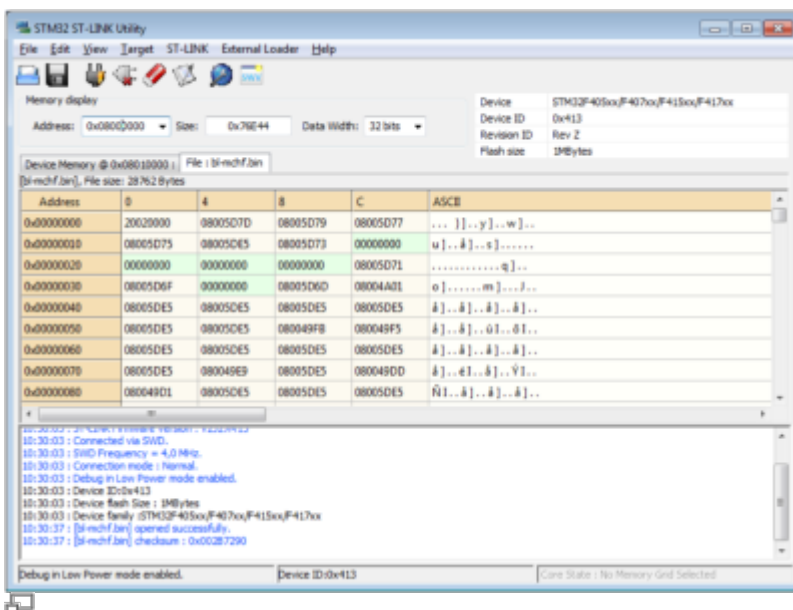
3. Dateien laden und Connect

Hat man alles richtig gemacht erscheint nach betätigen von Target Connect sowie File → Open (entsprechendes *.bin file auswählen) folgender Bildschirm (hier Beispiel mchf Bootloader)

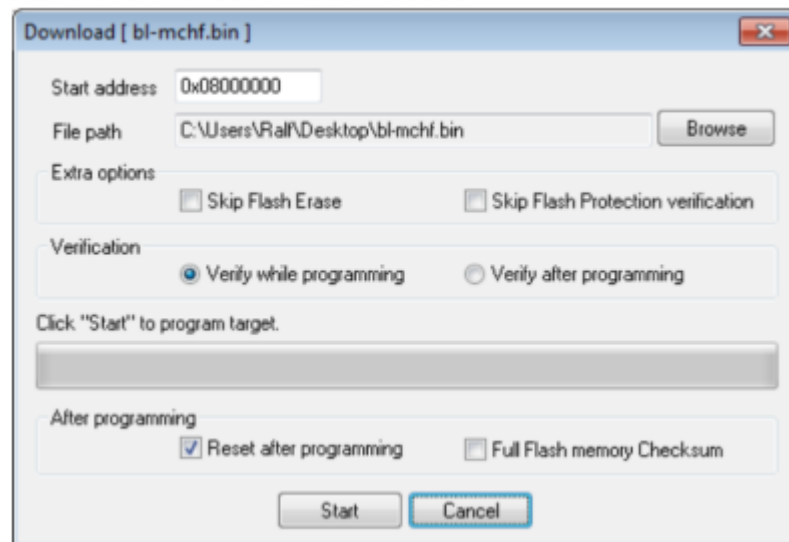
Programmierung starten mit Target → Program & Verify In dem dort sich öffnenden Fenster die Start adress für das *.bin file eintragen

Startadresse für den Bootloader: 0x08000000 Dann mit Start den Programmiervorgang auslösen Nun das Firmware *.bin file über File → open laden Programmierung starten mit Target → Program & Verify In dem dort sich öffnenden Fenster die Start adress für das *.bin file eintragen

Für den Bootloader: 0x08000000
