UHSDR Fehlerbeseitigung (Troubleshootig)

UI Board "tot" - MCU ("bricked")

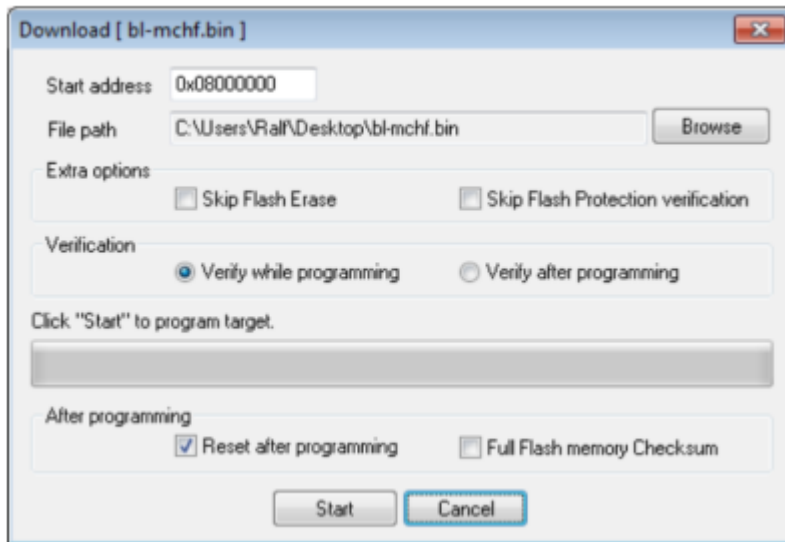
4. Programmierung starten

Programmierung starten mit Target → Program & Verify In dem dort sich öffnenden Fenster die Start adress für das *.bin file eintragen

Startadresse für den Bootloader: 0x08000000 Dann mit Start den Programmiervorgang auslösen Nun das Firmware *.bin file über File → open laden Programmierung starten mit Target → Program & Verify In dem dort sich öffnenden Fenster die Start adress für das *.bin file eintragen

Für den Bootloader: 0x08000000

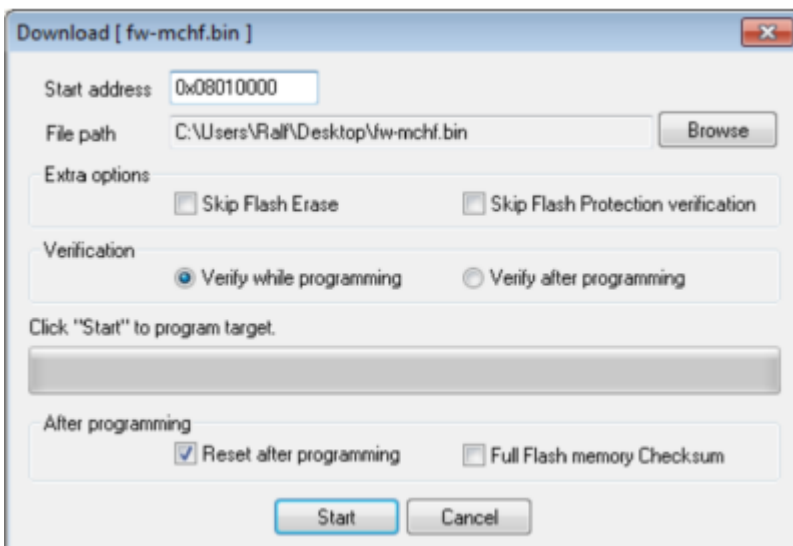
Startadresse für die Firmware: 0x08010000 Dann wieder mit Start den Programmiervorgang auslösen.
