UHSDR Fehlerbeseitigung (Troubleshootig)

UI Board "tot" - MCU ("bricked")

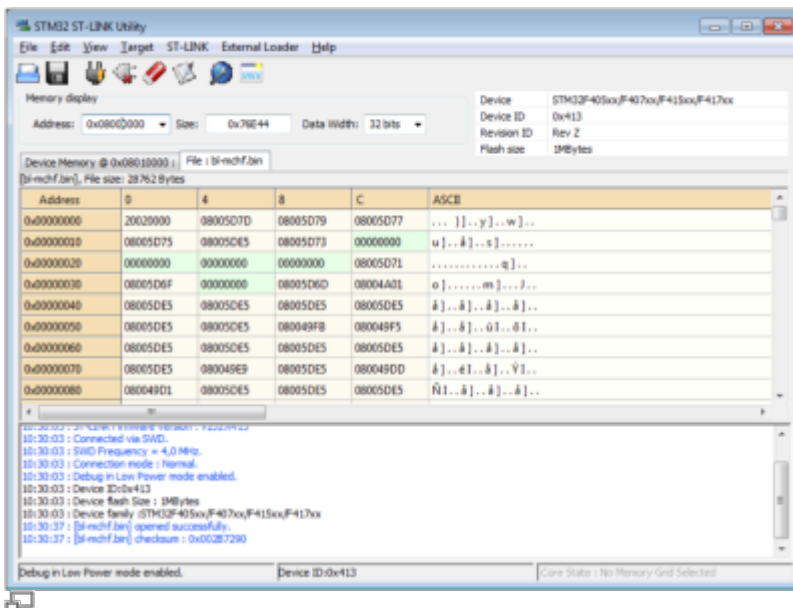
3. Connect

Hat man alles richtig gemacht erscheint nach betätigen von Target Connect sowie File → Open (entsprechendes *.bin file auswählen) folgender Bildschirm (hier Beispiel mchf Bootloader)

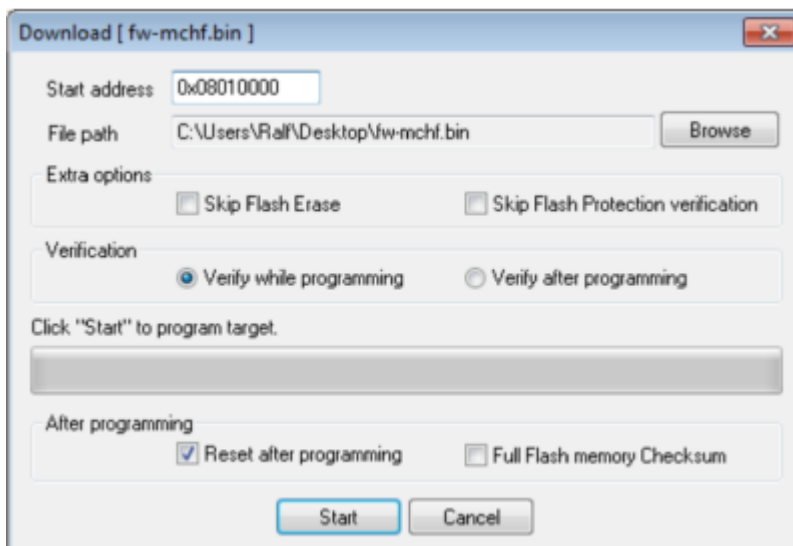
Startadresse für die Firmware: 0x08010000 Dann wieder mit Start den Programmiervorgang auslösen.
