UHSDR Fehlerbeseitigung (Troubleshootig)

UI Board "tot" - MCU ("bricked")

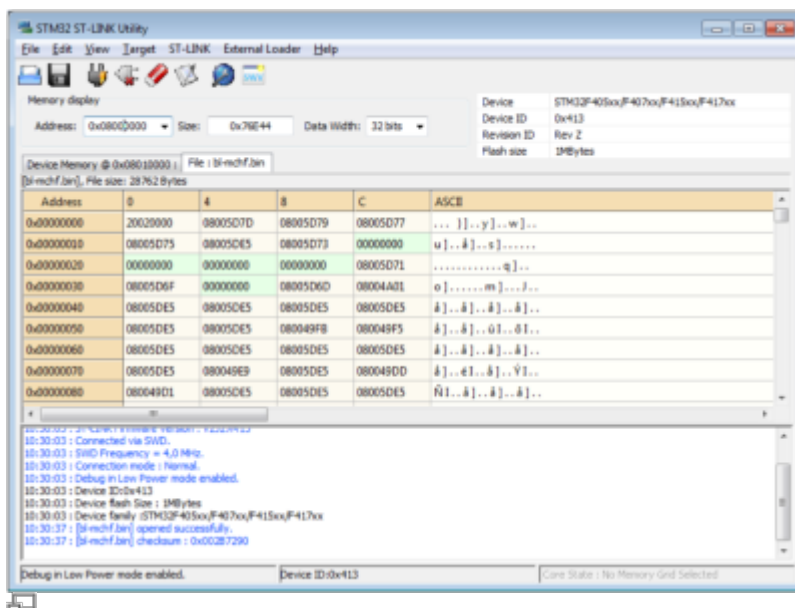
3. Connect

Hat man alles richtig gemacht erscheint nach betätigen von Target Connect sowie File → Open (entsprechendes *.bin file auswählen) folgender Bildschirm (hier Beispiel mchf Bootloader)

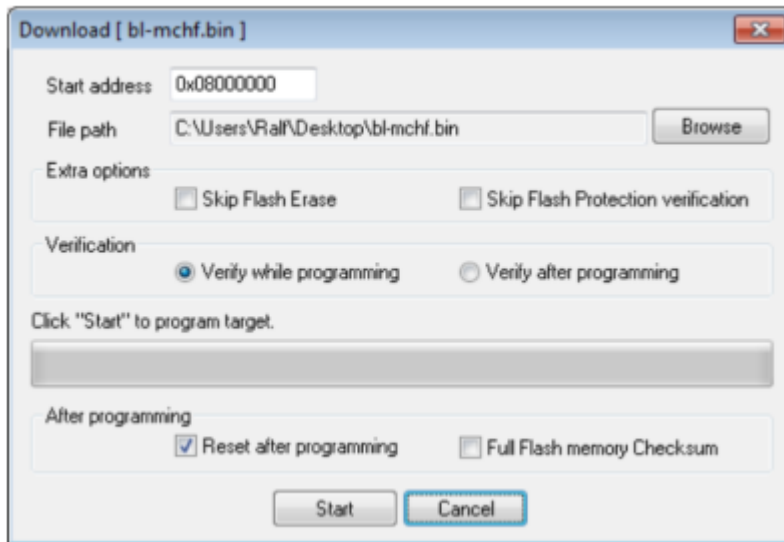
Programmierung starten mit Target → Program & Verify In dem dort sich öffnenden Fenster die Start adress für das *.bin file eintragen

Startadresse für den Bootloader: 0x08000000 Dann mit Start den Programmiervorgang auslösen Nun das Firmware *.bin file über File → open laden Programmierung starten mit Target → Program & Verify In dem dort sich öffnenden Fenster die Start adress für das *.bin file eintragen

Für den Bootloader: 0x08000000
