UHSDR Fehlerbeseitigung (Troubleshootig)

UI Board "tot" - MCU ("bricked")

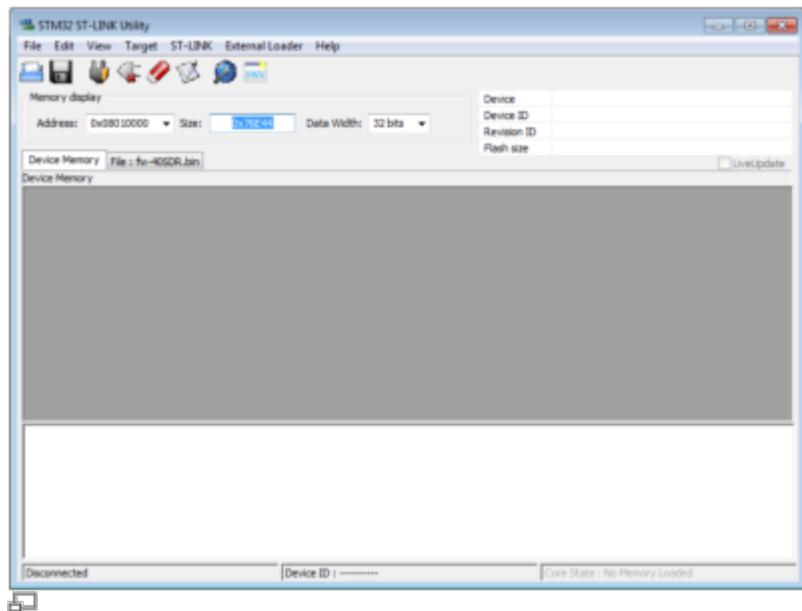
1. Voraussetzung

STlink Software ist installiert, Adapter ist angeschlossen und Rechner ist mit den Internet verbunden. Firmware im STlink Adapter auf neuesten Stand bringen. Dazu im Reiter ST-Link Firmware update anklicken, und dort dann device connect anklicken. Nach kurzer Zeit wird die aktuell installierte STlink V2 Firmware Version angezeigt. Gibt es dort eine neuere Version sollte man das update auch durchführen.

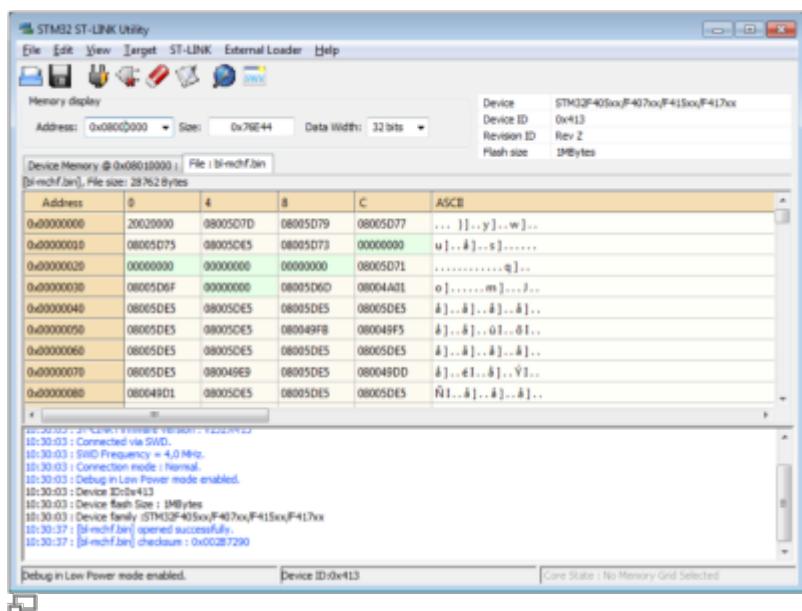
3. Connect

Hat man alles richtig gemacht erscheint nach betätigen von Target → Connect sowie File → Open (entsprechendes *.bin file auswählen) folgender Bildschirm (hier Beispiel mchf Bootloader)

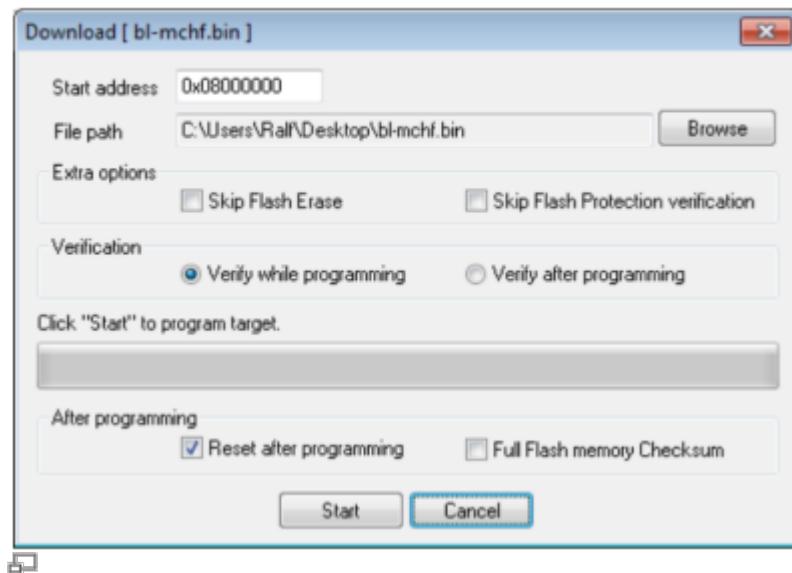
Programmierung starten mit Target → Program & Verify In dem dort sich öffnenden Fenster die Start adress für das *.bin file eintragen

Startadresse für den Bootloader: 0x08000000 Dann mit Start den Programmierungsvorgang auslösen Nun das Firmware *.bin file über File → open laden Programmierung starten mit Target → Program & Verify In dem dort sich öffnenden Fenster die Start adress für das *.bin file eintragen

Für den Bootloader: 0x08000000

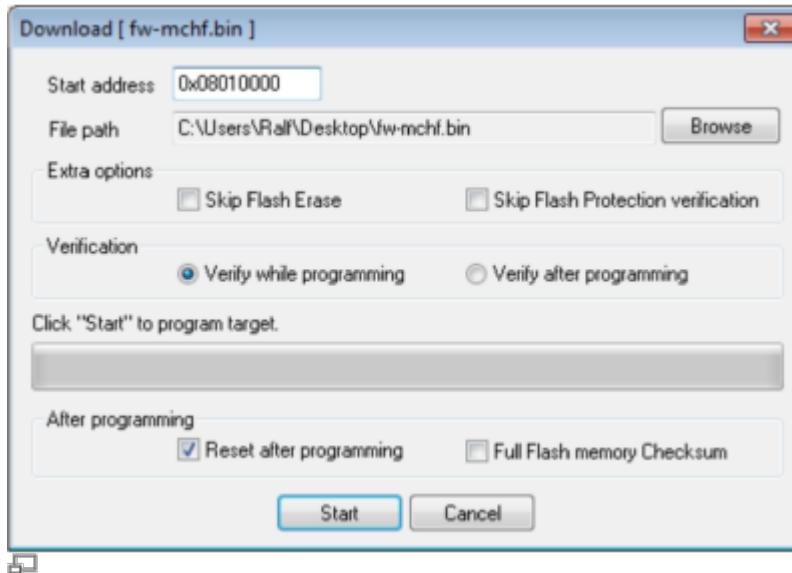
Startadresse für die Firmware: 0x08010000 Dann wieder mit Start den Programmierungsvorgang auslösen.
