# UHSDR Fehlerbeseitigung (Troubleshootig)

## UI Board "tot" - MCU ("bricked")

Eine nicht mehr funktionierende OVI40 MCU kann - sofern es sich um keinen Hardware Defekt handelt - via ST-Link V2 Adapter und .bin-Datei wiederbelebt werden. Die Dateien dazu finden sich [hier](#).

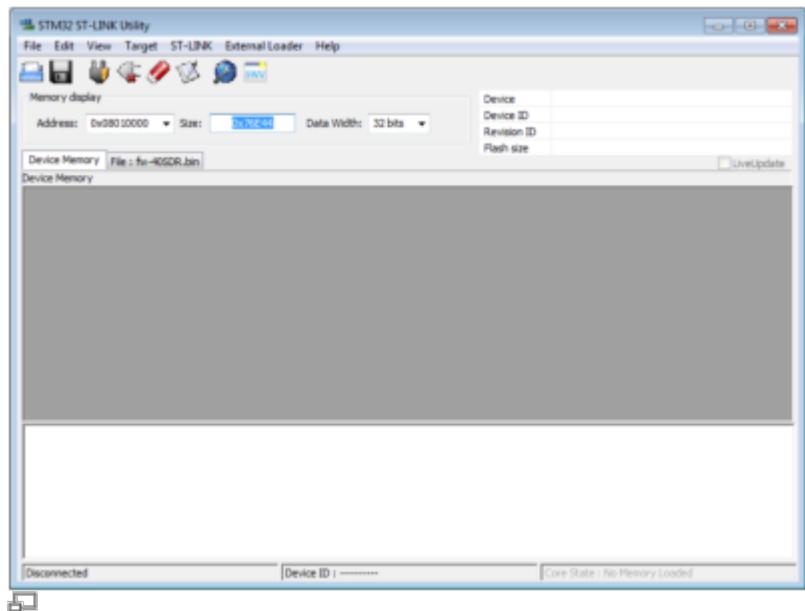
STlink Software ist installiert, Adapter ist angeschlossen und Rechner ist mit den Internet verbunden. Firmware im STlink Adapter auf neuesten Stand bringen. Dazu im Reiter ST-Link Firmware update anklicken, und dort dann device connect anklicken. Nach kurzer Zeit wird die aktuell installierte STlink V2 Firmware Version angezeigt. Gibt es dort eine neuere Version sollte man das update auch durchführen.

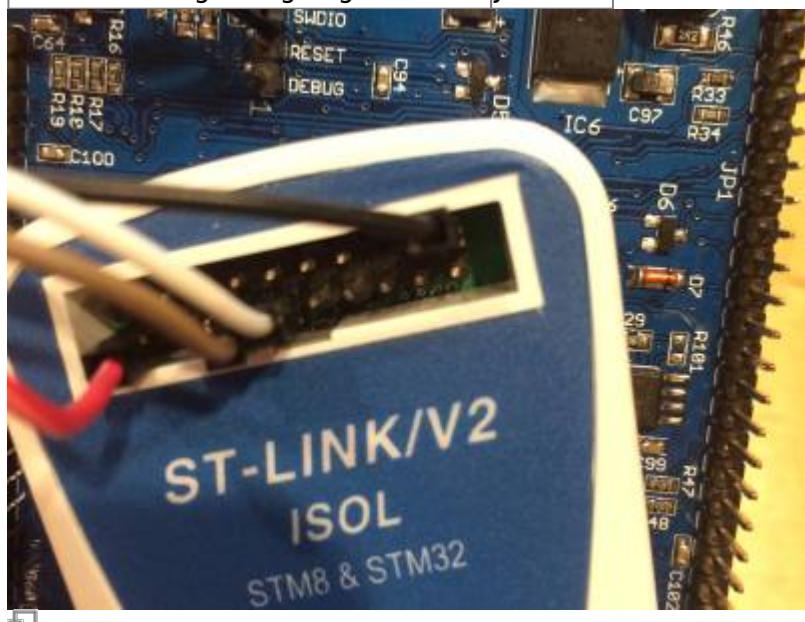
Das Adapterkabel sollte nicht länger als 10cm sein. Es werden 3 oder 4 Litzen verbunden.

ST-link UI	JP8
JTAG-9 SWCLK	JP8 Pin 4
JTAG-7 SWDIO	JP8 Pin 3
JTAG-20 Gnd	JP8 Pin 6
nicht unbedingt nötig: Signal: Reset	JP8 Pin 2

Connection ST-Link to UI board (photo F4HTX)

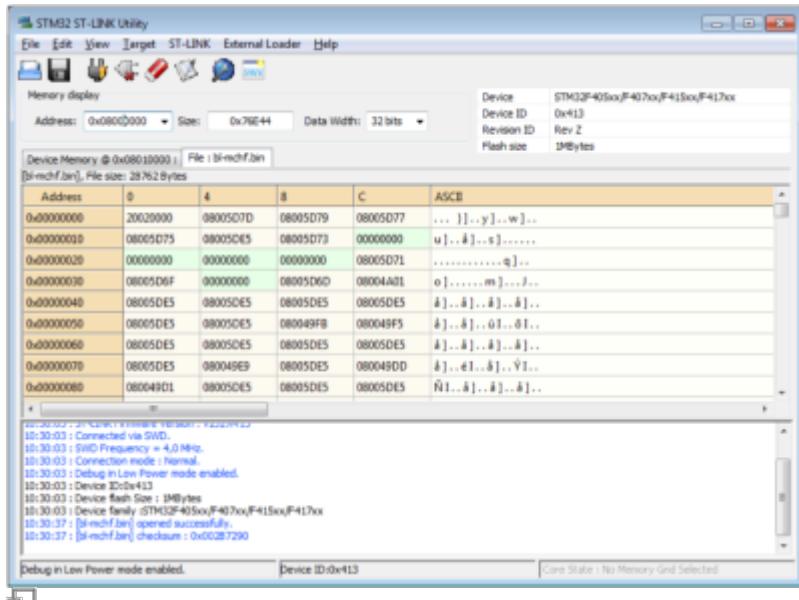
Hat man alles richtig gemacht erscheint nach betätigen von Target → Connect sowie File → Open (entsprechendes \*.bin file auswählen) folgender Bildschirm (hier Beispiel mchf Bootloader)

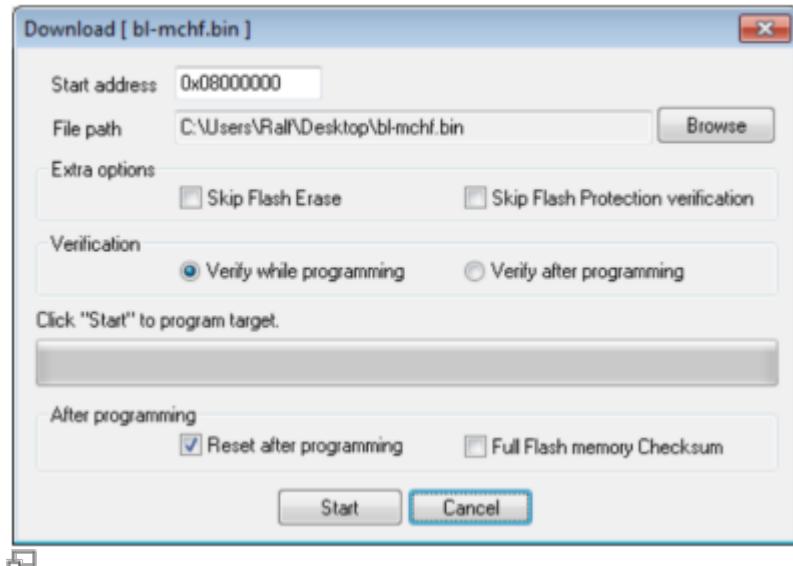
Programmierung starten mit Target → Program & Verify In dem dort sich öffnenden Fenster die Start adress für das \*.bin file eintragen

Startadresse für den Bootloader: 0x08000000 Dann mit Start den Programmierungsvorgang auslösen Nun das Firmware \*.bin file über File → open laden Programmierung starten mit Target → Program & Verify In dem dort sich öffnenden Fenster die Start adress für das \*.bin file eintragen

Für den Bootloader: 0x08000000

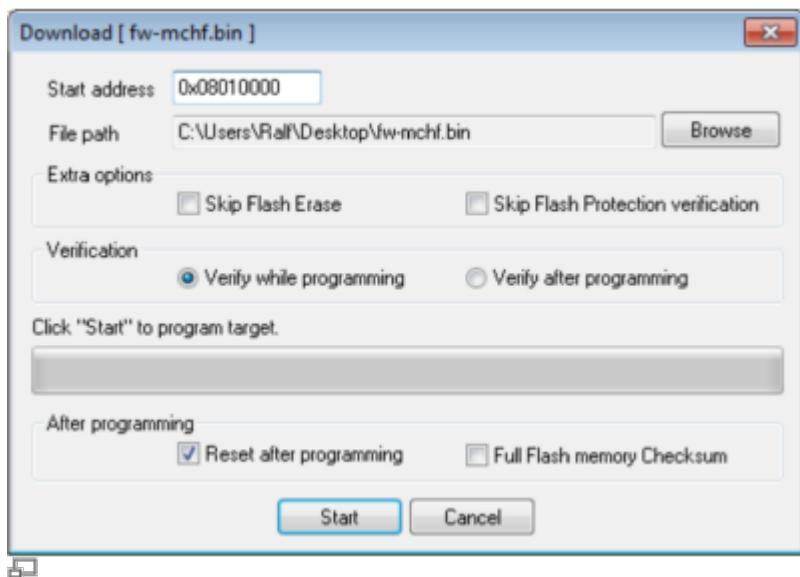
Startadresse für die Firmware: 0x08010000 Dann wieder mit Start den Programmierungsvorgang auslösen.
