UHSDR Fehlerbeseitigung (Troubleshootig)

Weißer LCD Bildschirm - "White screen"

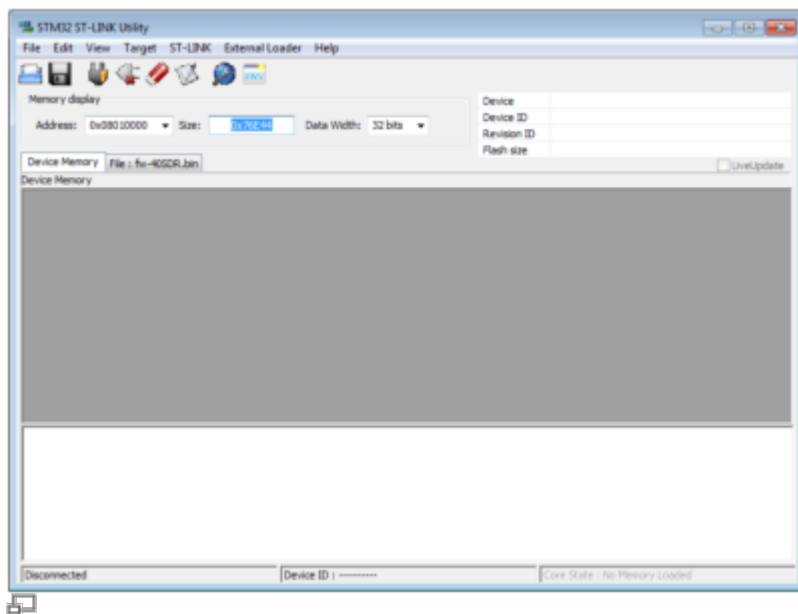
STlink Software ist installiert, Adapter ist angeschlossen und Rechner ist mit dem Internet verbunden. Firmware im STlink Adapter auf neuesten Stand bringen. Dazu im Reiter ST-Link Firmware update anklicken, und dort dann device connect anklicken. Nach kurzer Zeit wird die aktuell installierte STlink V2 Firmware Version angezeigt. Gibt es dort eine neuere Version sollte man das update auch durchführen.
