UHSDR Fehlerbeseitigung (Troubleshootig)

UI Board "tot" - MCU ("bricked")

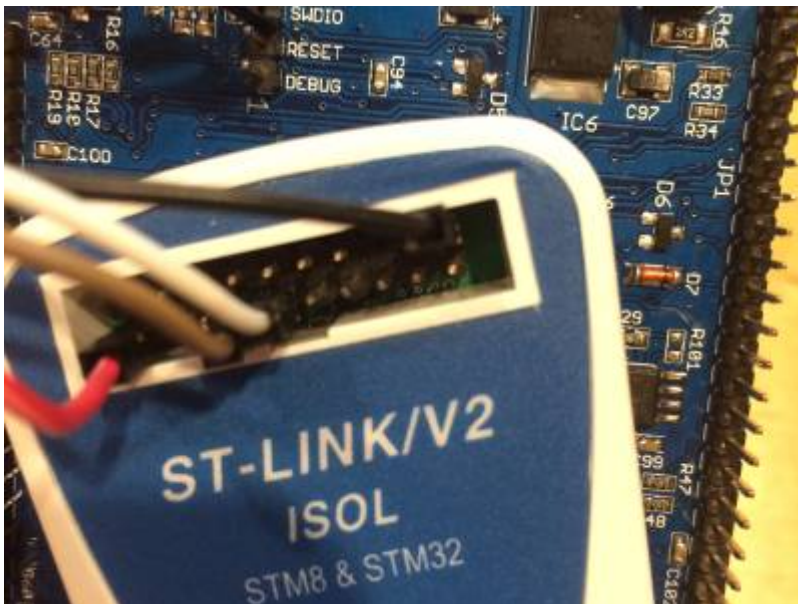
ST-link adapter	OVI40 UI JP8	Remark
Pin-13 TRACESWO	JP8 Pin 1	Debug Output
Pin-15 NRST	JP8 Pin 2	Reset
Pin-07 SWDIO	JP8 Pin 3	Debug I/O
Pin-09 SWCLK	JP8 Pin 4	Debug Clock
Pin-01 MCU VDD	JP8 Pin 5	VDD from MCU
Pin-20 Gnd	JP8 Pin 6	Ground

Connection ST-Link to UI board (photo F4HTX)
