UHSDR Fehlerbeseitigung (Troubleshootig)

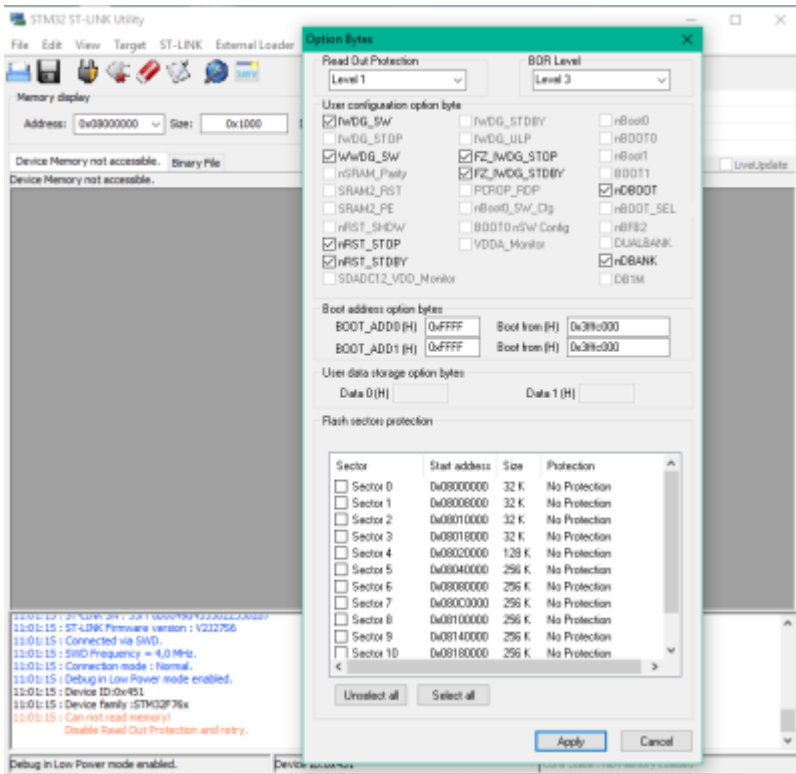
Dies sind die korrekten Werte für die MCU „Option Bytes“:

Option Bytes (Photo Peter_77)

Read Out Protection:	Level0
BOR-Level:	Level3
IWDG_SW:	gesetzt
WWDG_SW:	gesetzt
nRST_STOP:	gesetzt
nRST_STDBY:	gesetzt
FZ_IWDG_STOP:	gesetzt
FZ_IWDG_STDBY:	gesetzt
nDBOOT:	gesetzt
nDBANK:	nicht gesetzt
BOOT_ADD0:	0x0080 Boot from 0x200000
BOOT_ADD1:	0x0040 Boot from 0x100000
bei keiner der Boxen unter „Flash Section Protection“ ist ein Haken gesetzt
