UHSDR Fehlerbeseitigung (Troubleshootig)

Weißer LCD Bildschirm - "White screen"

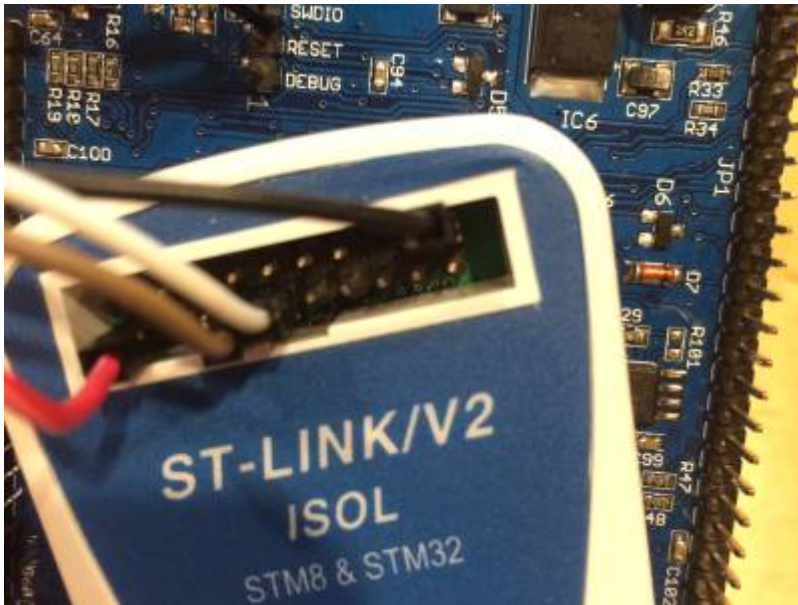
Das Adapterkabel sollte nicht länger als 10cm sein. Es werden 3 oder 4 Litzen verbunden.

ST-link adapter	OVI40 UI JP8	Remark
Pin-13 TRACESWO	JP8 Pin 1	Debug Output
Pin-15 NRST	JP8 Pin 2	Reset
Pin-07 SWDIO	JP8 Pin 3	Debug I/O
Pin-09 SWCLK	JP8 Pin 4	Debug Clock
Pin-01 MCU VDD	JP8 Pin 5	VDD from MCU
Pin-20 Gnd	JP8 Pin 6	Ground

Connection ST-Link to UI board (photo F4HTX)

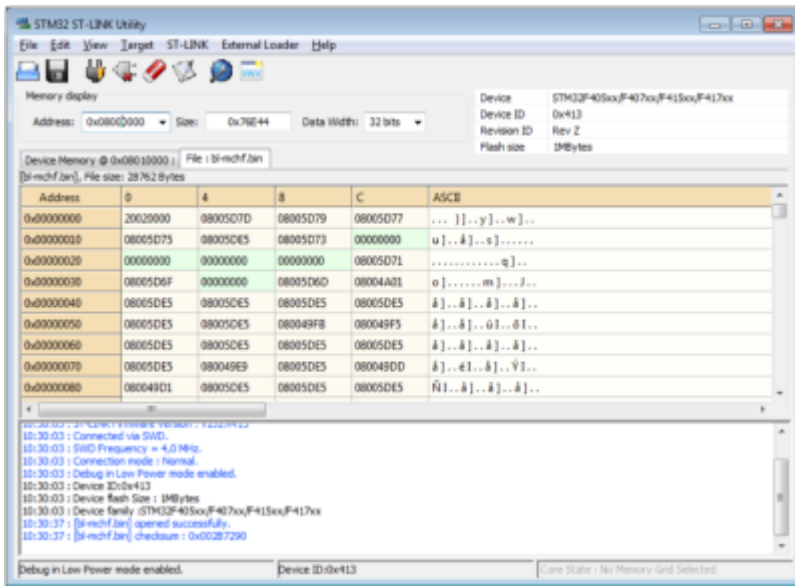
Hat man alles richtig gemacht erscheint nach betätigen von Target Connect sowie File → Open (entsprechendes *.bin file auswählen) folgender Bildschirm (hier Beispiel mchf Bootloader)

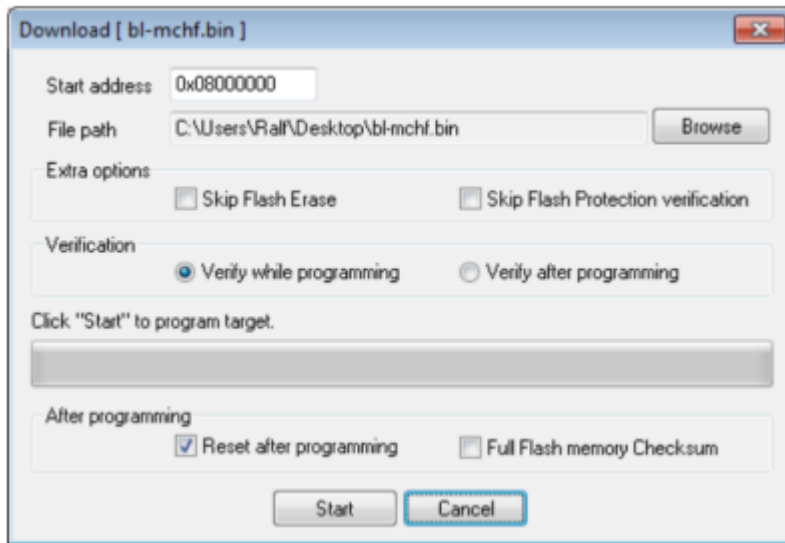
Programmierung starten mit Target → Program & Verify In dem dort sich öffnenden Fenster die Start adress für das *.bin file eintragen

Startadresse für den Bootloader: 0x08000000 Dann mit Start den Programmiervorgang auslösen Nun das Firmware *.bin file über File → open laden Programmierung starten mit Target → Program & Verify In dem dort sich öffnenden Fenster die Start adress für das *.bin file eintragen

Für den Bootloader: 0x08000000

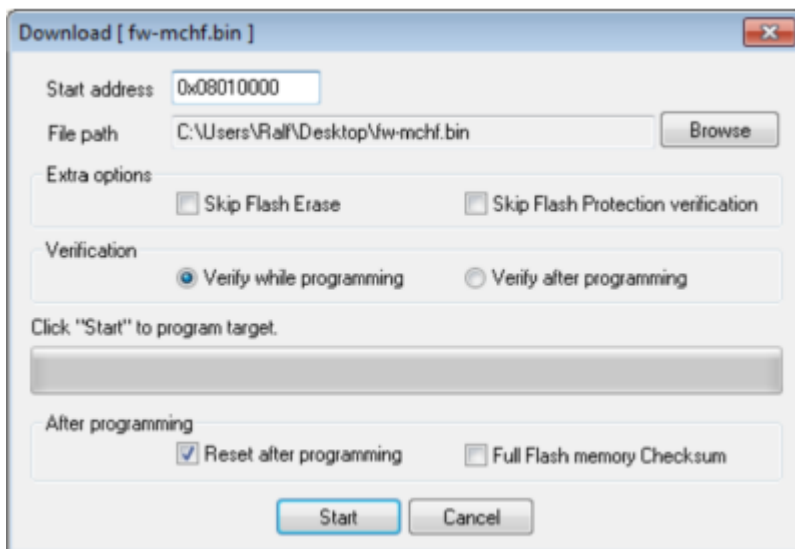
Startadresse für die Firmware: 0x08010000 Dann wieder mit Start den Programmiervorgang auslösen.
