UI Board Test & Fehlersuche

EEPROM IC7 Einbau Lage

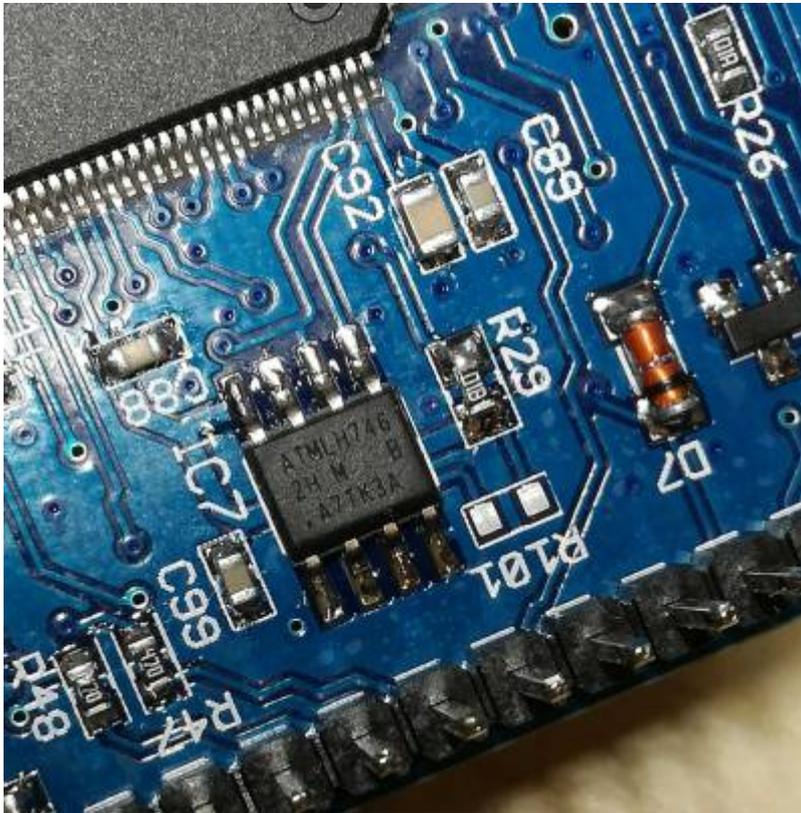
EEPROM IC7 position (photo DF9EH)

This is where the dot is printed. Also the edge of the case is slanted near the 1-4 pins. See [here](#)

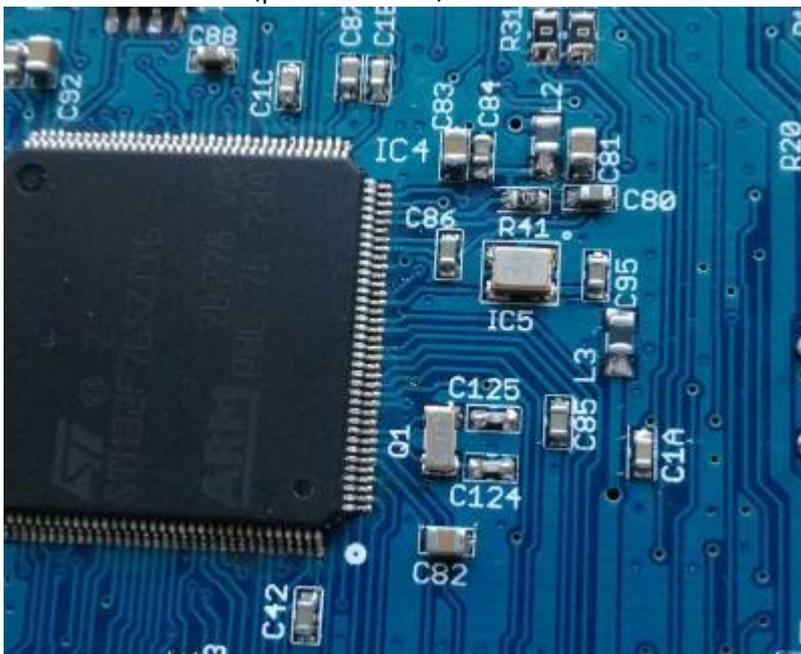
Orientation of TXCO & MCU (photo DF9EH)

Note: Achtung: die MCU hat zwei (!) Pin 1 Markierungen

- Uhrenquarz und TCXO sind für das Flashen beide absolute Voraussetzung.
- Bitte genau prüfen ob der TCXO richtig herum eingelötet ist!
- wenn die 3V3 am C95 nicht mehr anliegen ist L3 wohl defekt

Zuerst prüfen, ob die MCU in korrekter Lage eingelötet wurde ("Pin 1").
