Dépannage UHSDR

UHSDR Troubleshooting

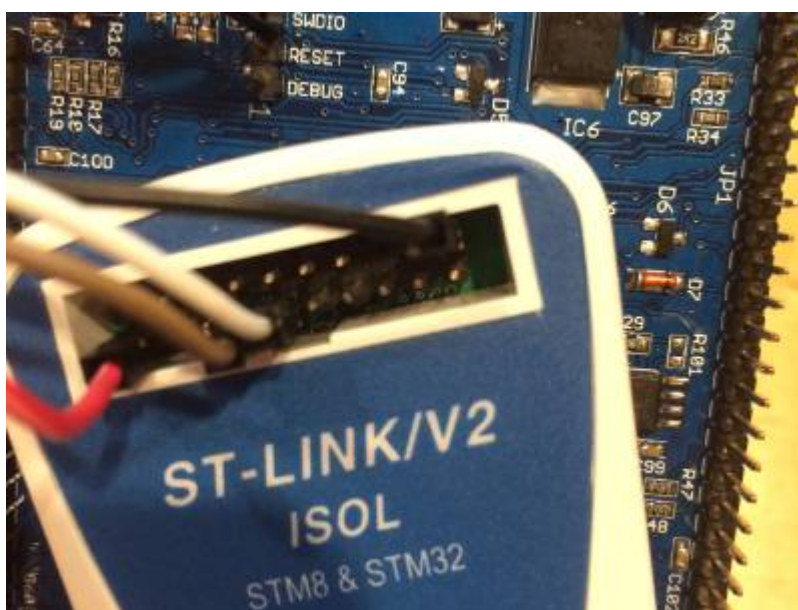
Le câble de débogage ne doit pas dépasser 10 cm. 3 à 4 connexions sont nécessaires. <40% 50% 50%> |

Interface utilisateur ST-link	JP8
JTAG-9 SWCLK	JP8 Pin 4
JTAG-7 SWDIO	JP8 Pin 3
JTAG-20 Gnd	JP8 Pin 6
pas essentiel: Signal: Reset	JP8 Broche 2

Connexion ST-Lien vers la carte d'interface utilisateur (photo F4HTX)
