Dépannage UHSDR

UHSDR Troubleshooting

From: <https://www.amateurfunk-sulingen.de/wiki/> - Afu - Wiki des DARC OV Sulingen I40

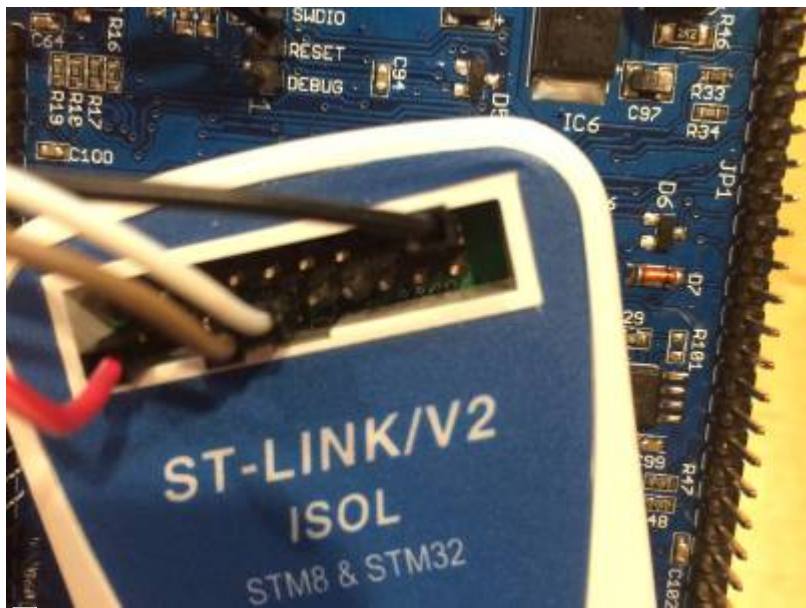
Le câble de débogage ne doit pas dépasser 10 cm. 3 à 4 connexions sont nécessaires. <40% 50% 50%> |

Interface utilisateur ST-link	JP8
JTAG-9 SWCLK	JP8 Pin 4
JTAG-7 SWDIO	JP8 Pin 3
JTAG-20 Gnd	JP8 Pin 6
pas essentiel: Signal: Reset	JP8 Broche 2

Beschreibung Adaptateur ISO ST-Link V2 et ST-Link, Broche de sortie

Connexion ST-Lien vers la carte d'interface utilisateur (photo F4HTX)
