Dépannage UHSDR

UHSDR Troubleshooting

From: <https://www.amateurfunk-sulingen.de/wiki/> - Afu - Wiki des DARC OV Sulingen I40

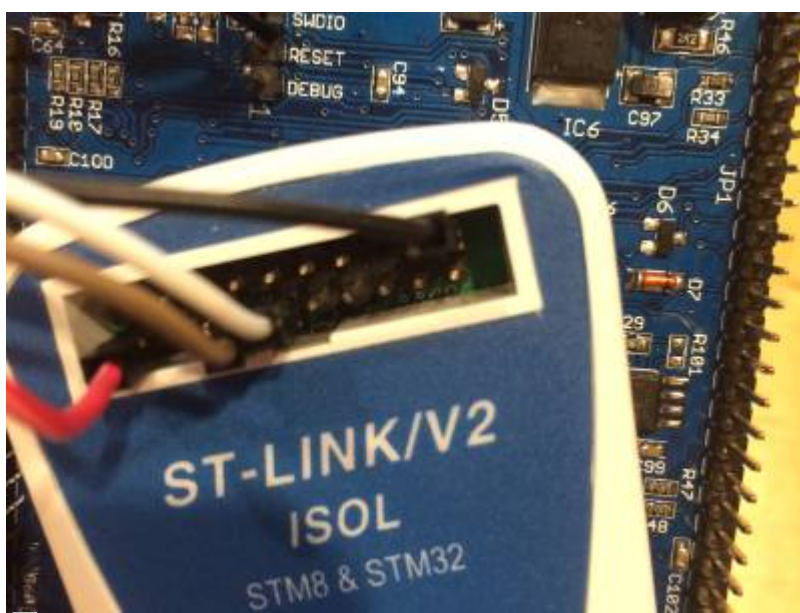
Interface utilisateur ST-link	JP8
JTAG-9 SWCLK	JP8 Pin 4
JTAG-7 SWDIO	JP8 Pin 3
JTAG-20 Gnd	JP8 Pin 6
pas essentiel: Signal: Reset	JP8 Broche 2

Beschreibung Adaptateur ISO ST-Link V2 et ST-Link, Broche de sortie

Connexion ST-Lien vers la carte d'interface utilisateur (photo F4HTX)
