Dépannage UHSDR

UHSDR Troubleshooting

<https://www.amateurfunk-sulingen.de/wiki/> - Afu - Wiki des DARC OV Sulingen I40

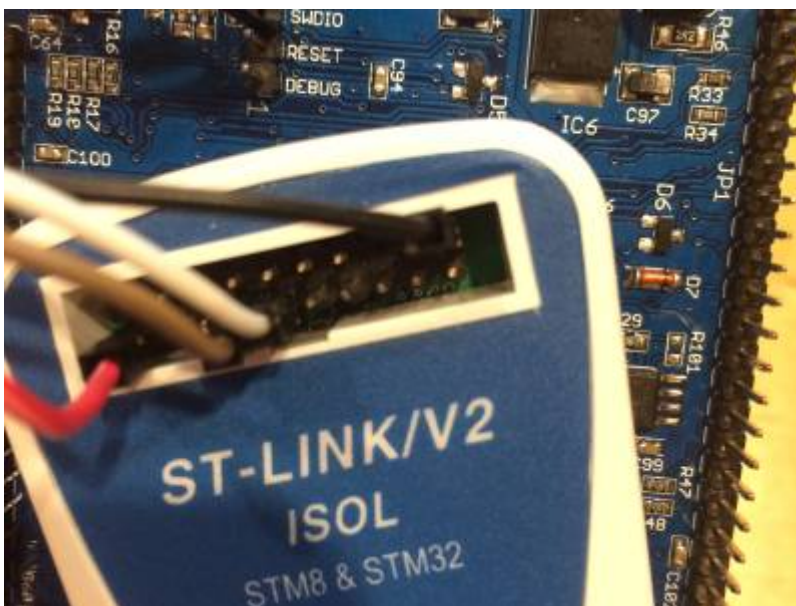
Interface utilisateur ST-link	JP8
JTAG-9 SWCLK	JP8 Pin 4
JTAG-7 SWDIO	JP8 Pin 3
JTAG-20 Gnd	JP8 Pin 6
pas essentiel: Signal: Reset	JP8 Broche 2

Beschreibung Adaptateur ISO ST-Link V2 et ST-Link, Broche de sortie

Connexion ST-Lien vers la carte d'interface utilisateur (photo F4HTX)
