## Dépannage UHSDR

## UHSDR Troubleshooting

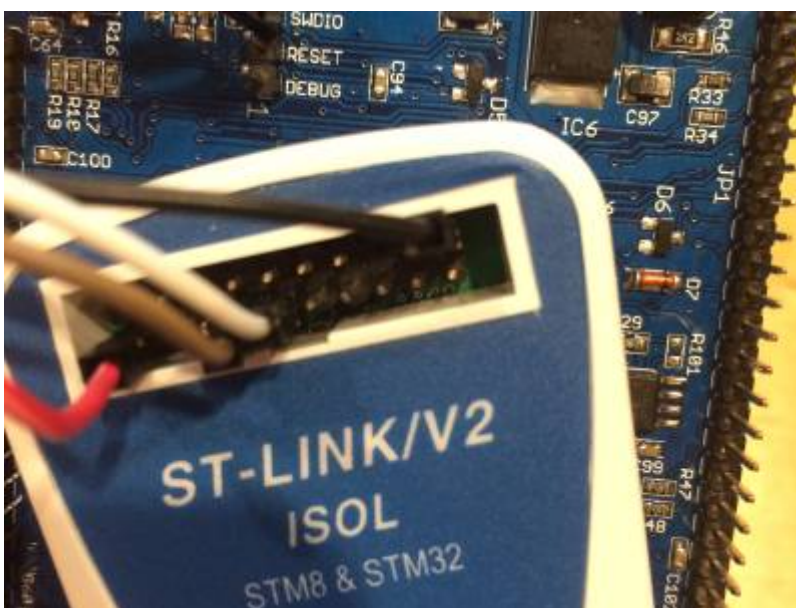
Le câble de débogage ne doit pas dépasser 10 cm. 3 à 4 connexions sont nécessaires. <40% 50% 50%> |

Interface utilisateur ST-link	JP8
JTAG-9 SWCLK	JP8 Pin 4
JTAG-7 SWDIO	JP8 Pin 3
JTAG-20 Gnd	JP8 Pin 6
pas essentiel: Signal: Reset	JP8 Broche 2

Connexion ST-Lien vers la carte d'interface utilisateur (photo F4HTX)

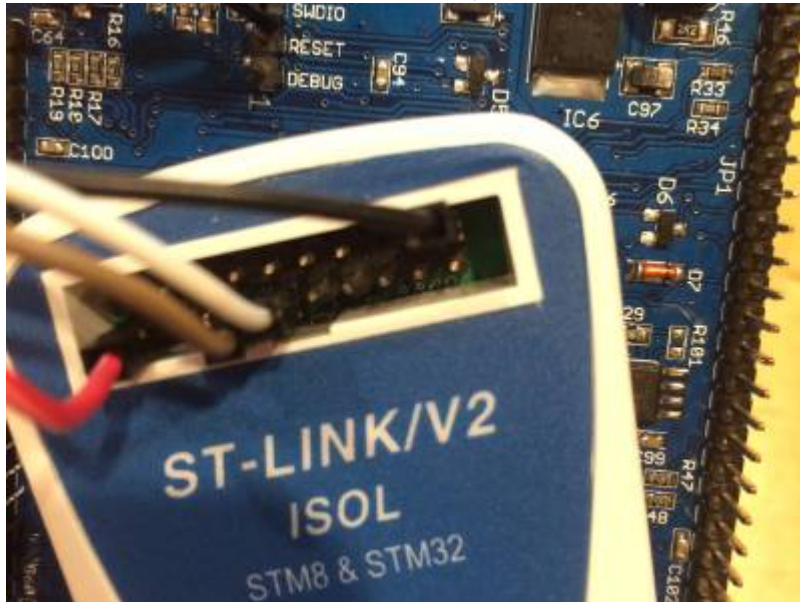
The debug cable shouldn't be longer than 10 cm. 3 to 4 connections are needed.

JTAG-9 SWCLK	JP8 Pin 4
JTAG-7 SWDIO	JP8 Pin 3
JTAG-20 Gnd	JP8 Pin 6
not essential: Signal: Reset	JP8 Pin 2

Connection ST-Link to UI board (photo F4HTX)
